# Tilstandsrapport

Enebolig

Linneaveien 17 , 3154 TOLVSRØD

Befaringsdato: 08.04.2026

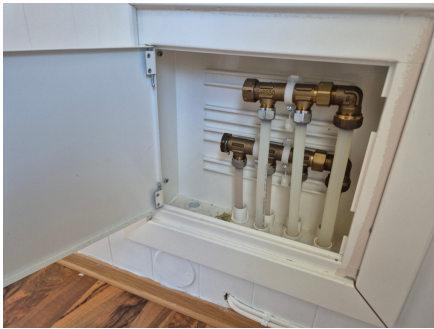
Det vurderes at tiltak kan bli aktuelt på sikt, men ikke umiddelbart. Det anbefales jevnlig kontroll av røranlegget for å avdekke eventuelle lekkasjer eller skader, da eldre skjulte røranlegg kan få plutselige skader som kan føre til vannskader i tilstøtende konstruksjoner.

Det bør monteres sprutsikker plate foran rørene i vannskapet, og rørkursene på rør-i-rør-systemet for vannledninger bør merkes. Manglende sprutsikring kan føre til vannskader ved lekkasje, og manglende merking av rørkursene kan vanskeliggjøre feilsøking og vedlikehold, noe som øker risikoen for feil håndtering ved eventuelle lekkasjer eller reparasjoner.
