Linneaveien 17, 3154 TOLVSRØD

**Enebolig med attraktiv  
beliggenhet på Tolvsrød –  
familievennlig område, nær skoler,  
og barnehager.**

| Tilstandsrapport ..... | 59 |

Befaringsdato: 08.04.2026

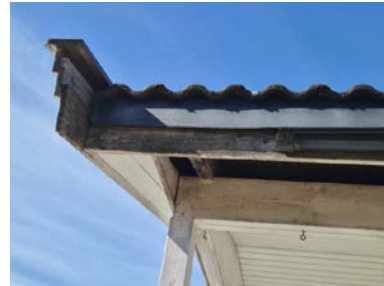
Ingen bortledning av takvann fra grunnmur.

Mangler takrenne i enden til overbygget terrasse.

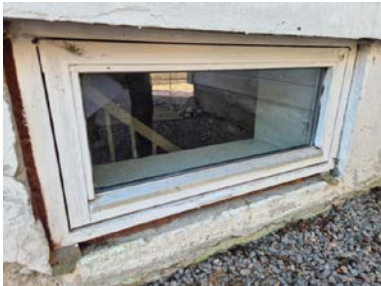
Ikke pusset inn vindu.

Det bør vurderes utskifting eller utbedring av vinduene, spesielt der funksjonaliteten er redusert og tettelister er slitt. Dersom tiltak ikke gjennomføres, kan det oppstå økt varmetap, trekk, kondens og ytterligere forringelse av treverket, noe som kan medføre behov for mer omfattende reparasjoner på sikt.

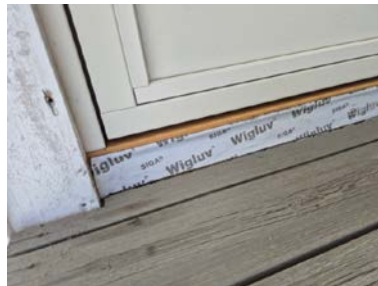
Kjellerdør har ingen beslag i nedre del.

Terrassedør har ingen beslag i nedre del.
