# Tilstandsrapport

Enebolig

Riisløkka 14, 1614 FREDRIKSTAD

Befaringsdato: 12.03.2026

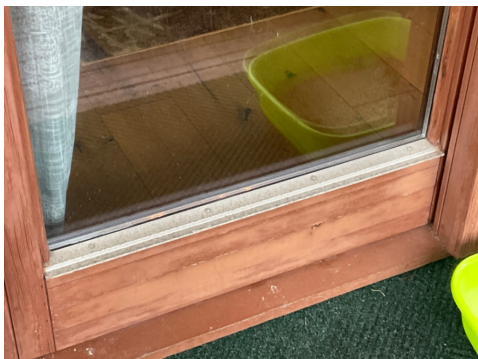
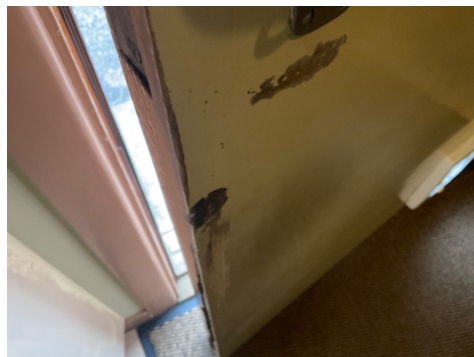
### Vurdering av avvik:

- Karmene i dører er værslitte utvendig og det er sprekker i trevirket.
- Gjelder alle dører. Det observeres også sår og skader.

- Det må påregnes noe vedlikehold og at enkelte dører må skiftes ut.
