Tilstandsrapport

Boligbygg med flere boenheter

Skulegata 1 A, 5722 DALEKVAM

Rapportdato: 23.05.2024

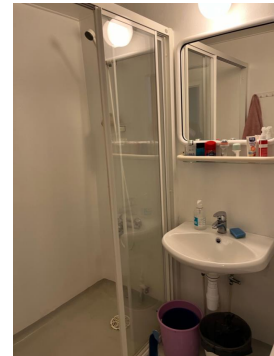
1 ETASJE > BAD

! TG 2 Overflater vegger og himling

Vegger og himling er sjekket for utførelse og eventuelle skader.
