# Tilstandsrapport

Boligbygg med flere boenheter

Henrich Gerners gate 17, 1530 MOSS

Befaringsdato: 27.05.2025

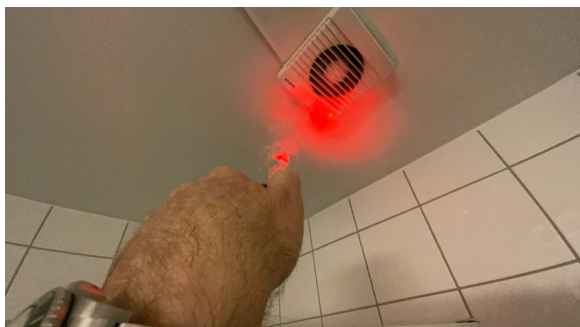
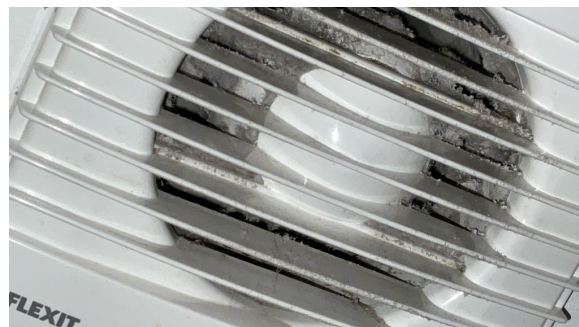
- Dersom tiltaket ikke utføres vil det være fare for dårlig luftskifting og resultere i høy luftfuktighet og utvikling av skader.
- Tiltak:

Rense kanaler.

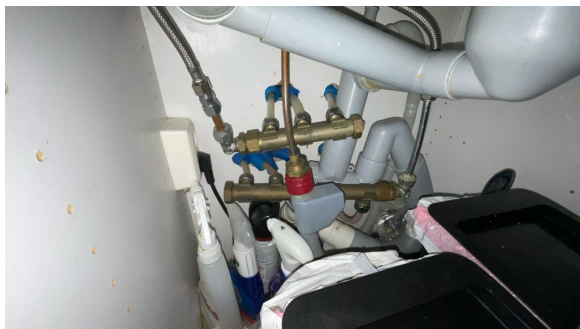
En eventuell lekkasje på anlegget vil resultere i lekkasje i skap på kjøkken.

- Det bør foretas tiltak på anlegget som sikrer bedre løsning på eventuelt lekkasjevann fra rør i rør system.
