Henrich Gerners gate 17, 1530 MOSS

# 3-roms selveierleilighet i 1. etg. i sjarmerende Møllebyen i Moss

Befaringsdato: 27.05.2025

Rapportdato: 11.06.2025

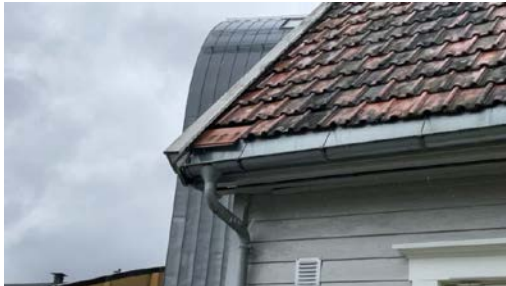
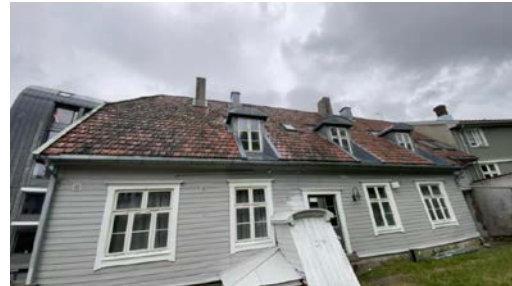
## TG 2 Nedløp og beslag

Takrenner, nedløp og beslag i metall.

- Stigetrinn for feier må monteres.
- Andre tiltak:
  - Overvåk tilstanden jevnlig. For å få tilstandsgrad 0 eller 1 må beslag/renner/nedløp skiftes ut, men tidspunktet for når dette er nødvendig er vanskelig å si noe om.

Det anbefales montering av snøfangere.

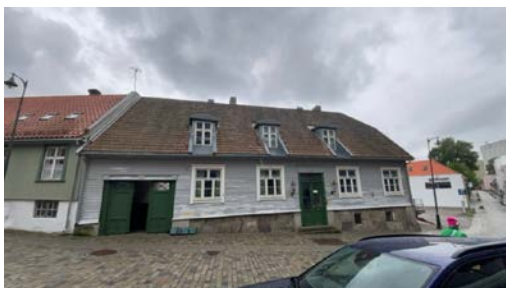
## TG 3 Veggkonstruksjon

Veggene består av en trekonstruksjon med liggende bordkledning. Det var pågående arbeider med overflatebehandling under befaringen. Det er liten eller ingen lufting i nedre kant av kledningen mot grunnmur. Det er påvist råteskader i både veggkonstruksjonen og bordkledningen. Kledningen er av høy alder, og det er tydelig at

det tidligere er brukt linoljebasert produkt som har flasset. Flere steder er det observert mindre råteskader, blant annet i ytterhjørnet i portrommet mot bakgården og under panel mot offentlig vei.

Veggene har trekonstruksjon av ukjent utførelse. Fasade/kledning har liggende bordkledning.

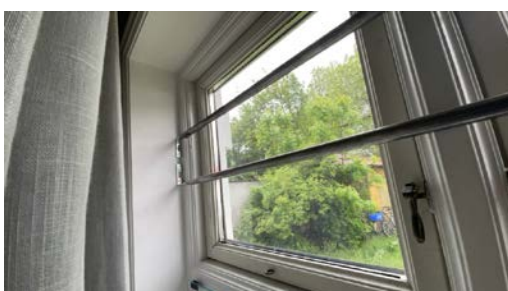
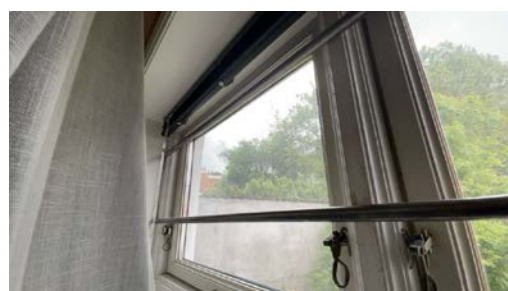
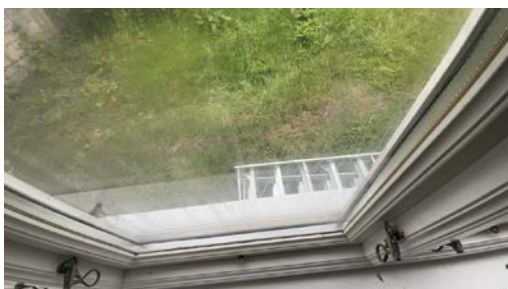
Det bør monteres beslag ut på vannbrett med beslag opp i vinduskarm.

Utføre normalt vedlikehold, konsekvens av manglende vedlikehold er forkortet levetid på bygningsdelen.

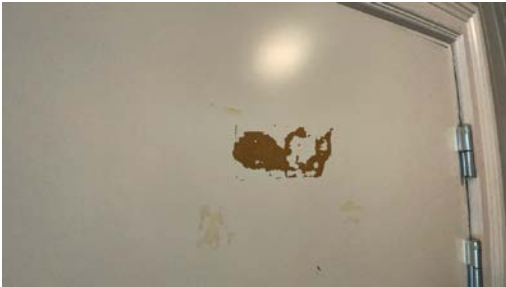
## TG 2 Dører

Skader i overflate utvendig.

Utføre normalt vedlikehold, konsekvens av manglende vedlikehold er forkortet levetid på bygningsdelen.

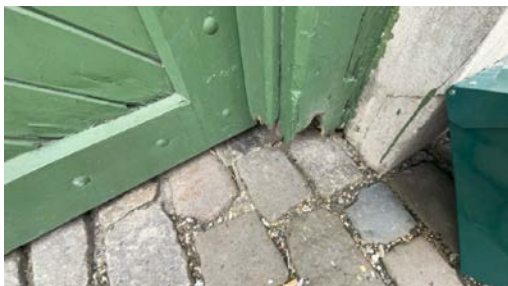
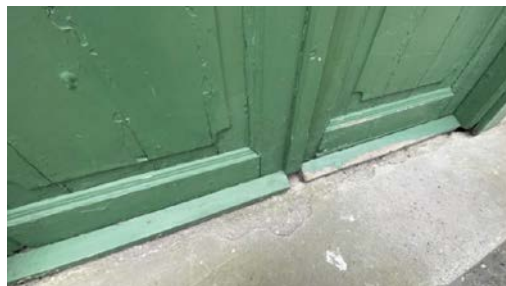
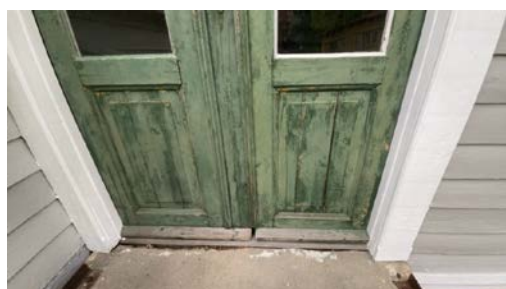
## Dører – ytterdører

- Det er påvist avvik rundt innsettingsdetaljer.
- Det er påvist dør(er) med fukt/råteskader.
- Det er påvist dører som er vanskelig å åpne eller lukke.
- Karmene i dører er værslitte utvendig og det er sprekker i treverket.

Eldre dører med slitasje og skader.

Det er råteskader i port til portrom.

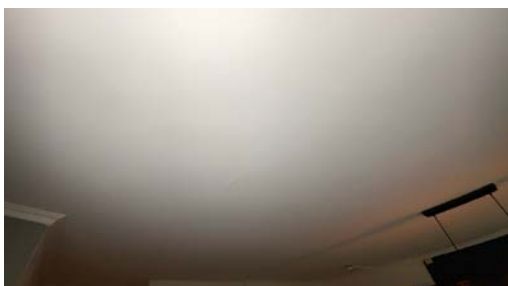
### TG 2 Overflater

Bom på fliser enkelte steder: uten for bad, yttervegg mot kinoog sov mot bad og yttervegg.  
Sprekk himling stue

Eventuelt lokal utbedring må foretas for å lukke avviket.

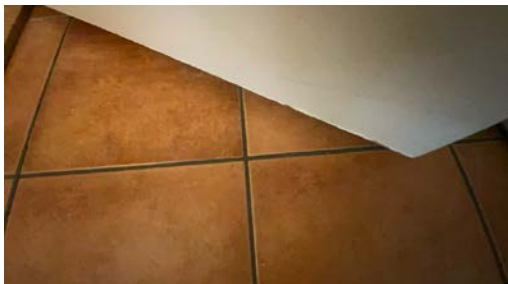
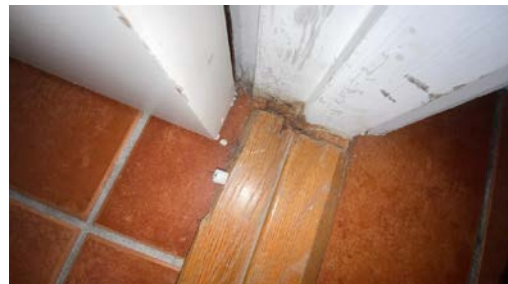
## TG 2 Innvendige dører

Skader innvendig side badrom.

Skader terskel inn til sov ved bad.

Det må utføres lokale tiltak på dører for utbedring, manglende tiltak vil føre til at forholdene utvikles videre. Terskel og karm byttes.

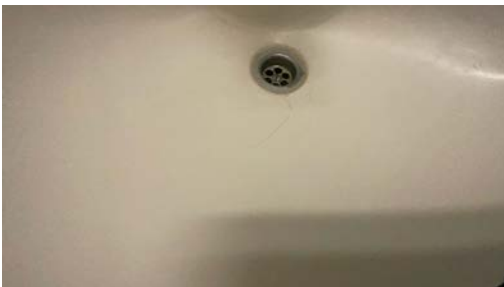
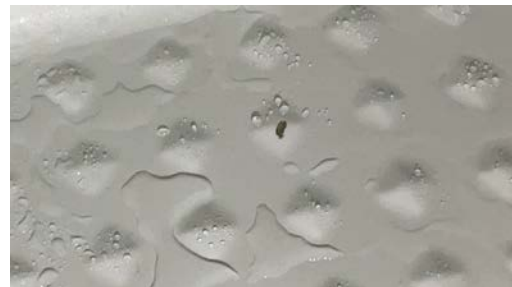
- Det er påvist riss/sprekker i utstyr på våtrommet.
- Deler av utstyr på våtrommet er ødelagt.

Løs dør kabinett, skade i gulv på kabinett.  
Riss i servant.

- Dersom utstyr ikke skiftes ut, vil det kunne oppstå funksjonsfeil og mangler.

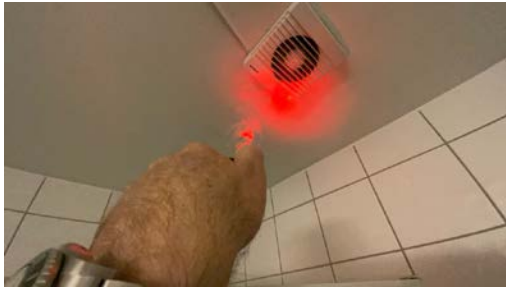
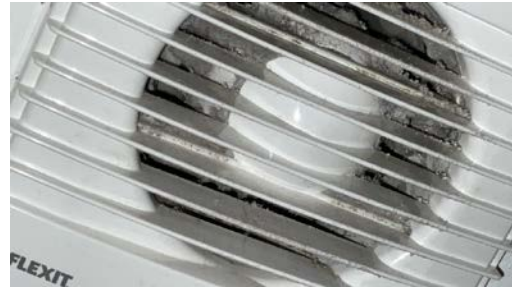
### TG 2 Ventilasjon

- Det er avvik:
- Det er påvist begrenset ventilering/luftgjennomstrømning.

- Dersom tiltaket ikke utføres vil det være fare for dårlig luftskiftning og resultere i høy luftfuktighet og utvikling av skader.
- Tiltak:

Rense kanaler.

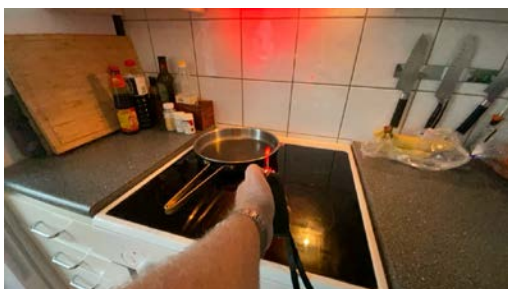
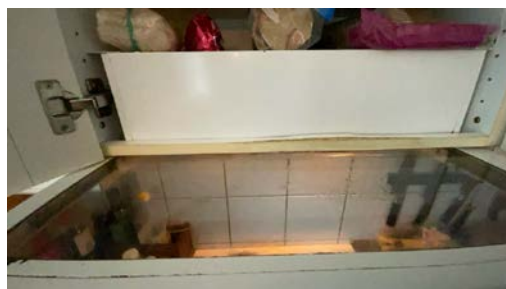
Avtrekk er tilgriset av fett og det har påført skade i overskap.

Rense avtrekk, utbedre overskap.

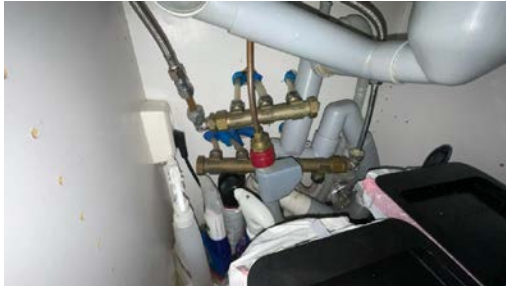
### **Vannledninger**

- Det er påvist at eventuelt lekkasjevann fra rør i rør system ikke ledes til sluk eller annen kompenserende løsning.

En eventuell lekkasje på anlegget vil resultere i lekkasje i skap på kjøkken.

- Det bør foretas tiltak på anlegget som sikrer bedre løsning på eventuelt lekkasjevann fra rør i rør system.

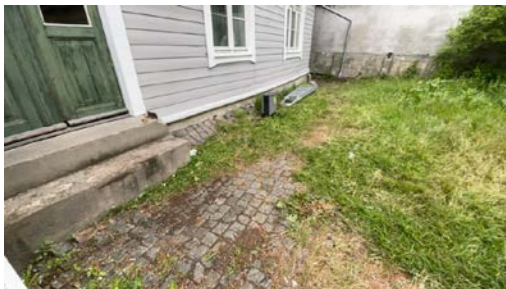
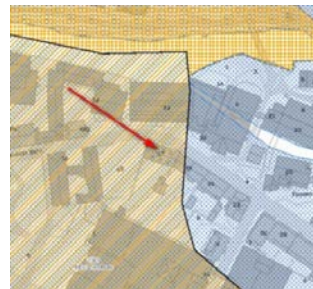
- Det er registrert horisontalriss som er symptom på jordtrykk.
- Det er registrert skråriss som er symptom på setninger.
- Grunnmuren har sprekkdannelser.

Grunnmur i sten har sprekker og løse fuger.

Sprekker i mur flere steder.

Til venstre for trapp til kjeller og i mur til trapp er det kraftige sprekker.

På hjørne i portrom inn i bakgård er det skade på hjørne.

- Påviste skader må utbedres.
- Lokal utbedring må utføres.
