# Moliveien 18

## 2555 TUFSSINGDALEN

### Tilstandsrapport

### Eierskifte

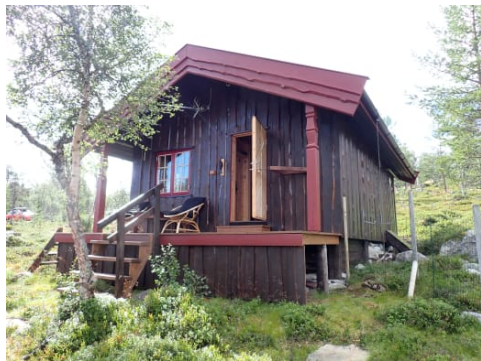
## 6.26 Øvrig: Anneks, byggemåte

Anneks fra 2017 er oppført i én etasje. Grunnmur er oppført i søyleblokker og naturstein. Veggkonstruksjon er oppført i bindingsverk og er kledd med villmarkspanel. Taket har saltaksform og er tekket med pappshingel. Gulvet er av trebjelkelag. Vinduer er med koblet glass.

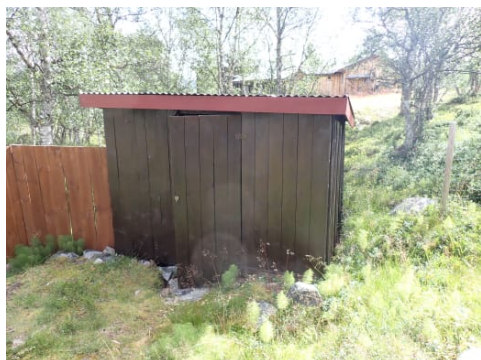
### 6.30 Øvrig: Uthus 1, byggemåte

Uthus fra byggeår oppført i én etasje. Grunnmur er oppført i gråstein. Veggkonstruksjon er oppført i tre og er kledd med stående panel. Taket har pulttaksform og er tekket med metallplater. Gulvet er av trebjelkelag.

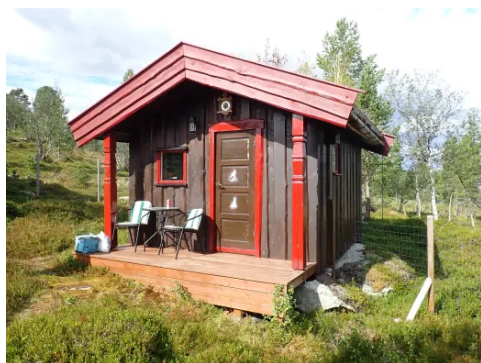
### 6.31 Øvrig: Uthus 2, byggemåte

Uthus fra 2015 oppført i én etasje. Grunnmur er oppført i gråstein. Veggkonstruksjon er oppført i bindingsverk og er kledd med villmarkspanel. Taket har saltaksform og er tekket med torv. Gulvet er av trebjelkelag. Vinduer er med enkelt glass.

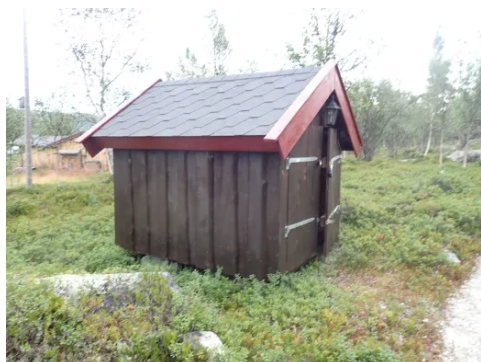
### 6.32 Øvrig: Uthus 3, byggemåte

Lite uthus fra 2016 oppført i én etasje over impregnerte sviller på bakken. Veggkonstruksjon er oppført i bindingsverk og er kledd med villmarkspanel. Taket har saltaksform og er tekket med pappshingel.
