**Salgsobjekt:** Enebolig  
**Eierform:** Eiet  
**Byggeår:** 1955  
**BRA-i/BRA Total** 172/213 kvm  
**Tomtstr.:** 1539.2 kvm  
**Soverom:** 4  
**Antall rom:** 6  
**Gnr./bnr.** Gnr. 165, bnr. 113  
**Oppdragsnr.:** 1101250086

# Innholdsrik og betydelig oppusset enebolig med nyinnredet sokkeldel.

# Tilstandsrapport

Befaringsdato: 08.05.2026

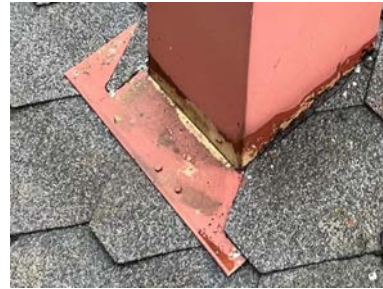
Synlige spiker på takhatt

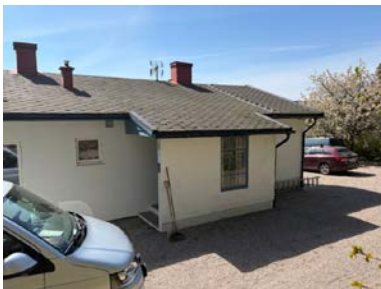
Løse papplepper

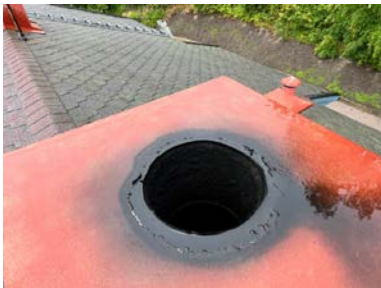
Ikke montert topp avdekning

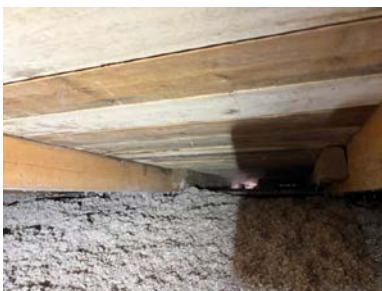
Bilde fra 2026

Det er eldre merker etter fukt på bordtroen og litt råteskade på en sperre på nordøst side av taket. Det var tørt på befaringsdagen og råteskade vurderes som ubetydelig. Det er ikke lagt dampsperre ut fra det som var mulig å se, normalt ble dampsperre tatt i bruk fra ca midt på 60 tallet. Manglende dampsperre medfører at det kan komme fuktig luft opp på kaldloftet som kan medføre skader.

Dampsperre bør monteres.

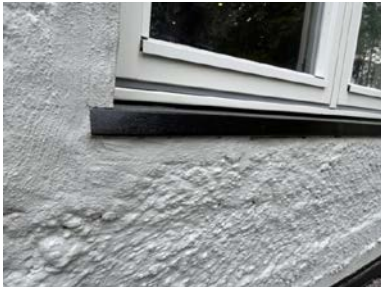
På vinduer der det er montert beslag har noen dårlig fall ut fra vinduet, medfører økt risiko for lekkasje.

Lite fall på beslag

Det må monteres beslag der dette mangler, påse at beslagene blir montert med fall ut fra vinduene.

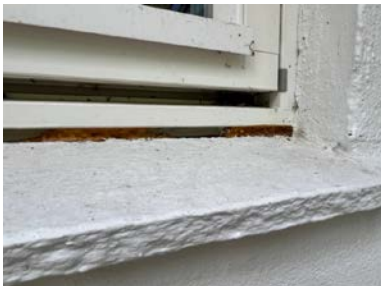
På enkelte vinduer er det ikke montert beslag eller annen form for tetting under vinduene, dette medfører at det kan drive inn vann under vinduene som kan gi skade på veggen.

Mangler beslag

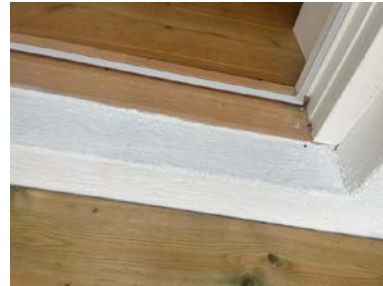
Det er ikke montert beslag under ytterdørene og balkongdøren, Avvik fra anbefalte løsninger hos byggforsk og medfører risiko for at vann kan komme inn. Ytterdøren i underetasjen har en del merker/flekker av betong som må fjernes. Det er ikke fuget tett mellom karm og murvegg rundt døren.

Balkongdør

Det må tettes rundt døren og monteres beslag under dør i underetasjen, vær oppmerksom på endringer/sprekker på løsning under balkongdøren, sprekker må tettes for å hindre vann å komme inn.

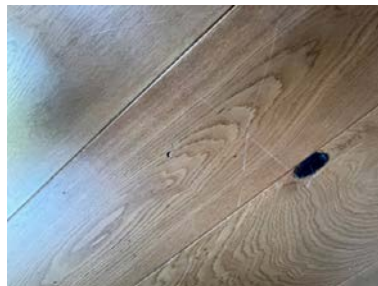
Det er skade på en flis i gangen og det er enkelte merker og hakk i parketten.

Hakk i parkett

Skader og feil montert parkett må utbedres for å få TG 1.

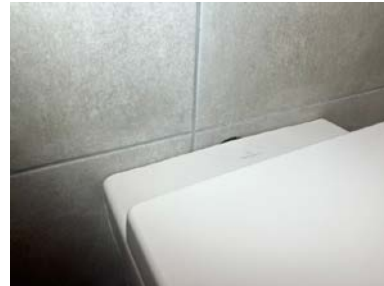
Vindu er plassert i det som defineres som våtzone og har trekarmer/foringer og listverk som påvirkes av fukt. Det er en synlig åpning i flis på vegg over toalettet, kun kosmetisk betydning.

Synlig åpning i flis over toalett

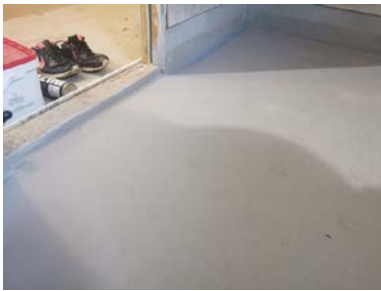
Vanntett oppbrett på membran under dør

Vanntett oppkant under dør må forhøyes.

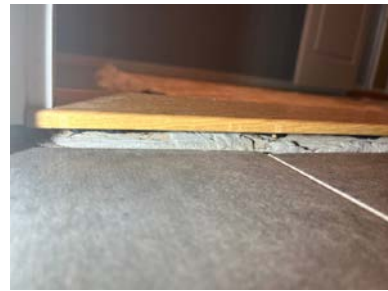
Utett under dør.
