Frøys veg 8, 2260 KIRKENÆR

# Tilstandsrapport

Befaringsdato: 23.09.2024

## ENEBOG

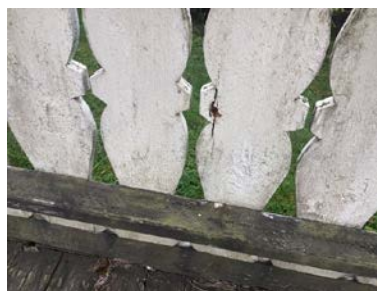
Eksempel på råte i kledningsbord.
