# Tilstandsrapport

Rekkehus

Slyngveien 34, 6517 KRISTIANSUND N

Befaringsdato: 21.05.2025

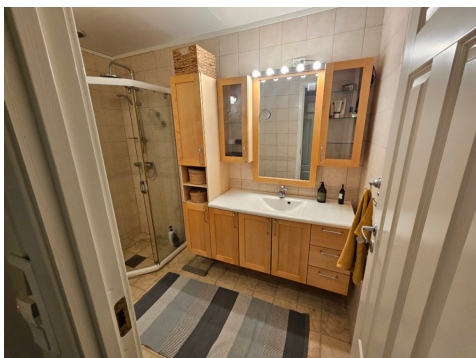
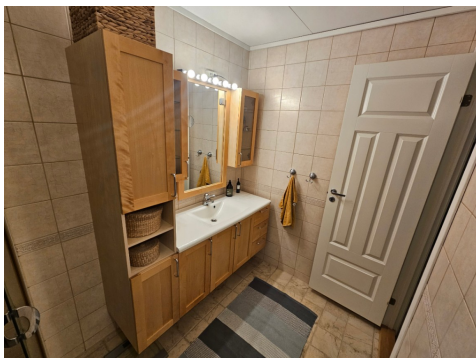
### 1.ETASJE > BAD

Dusjen er utført med list i forkant, listen er ikke tett mellom gulv og list, blir denne byttet og limt til gulv, vil eventuelt lekkasje vann fra toalett/vask ikke nå sluket i dusjen.

Bom under flisene kan føre til løse eller sprukne fliser. Avviket gir derfor grunnlag for at overflaten overvåkes jevnlig. Skal konstruksjonen få TG 0 eller 1 må avviket utbedres.

- Selv om bom eller hull i flis ikke alltid er et umiddelbart problem, bør det overvåkes nøye for eventuell utvikling i sprekker i flisfuger e.l., oppstår dette må en foreta tiltak for å begrense utviklingen.
