Slyngeveien 34, 6517 KRISTIANSUND N

**Fint oppusset endrerekkehus med  
flott utsikt og solrike uteområder -  
Garasje i rekke**

# Tilstandsrapport

Rapportdato: 26.05.2025

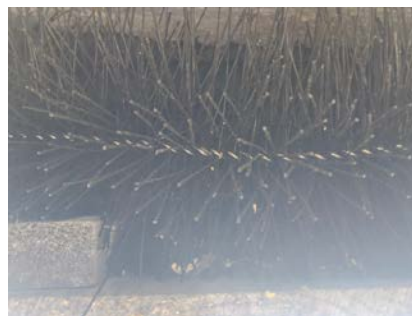
### TG 1 Veggkonstruksjon

Boligens veggkonstruksjon er utført som bindingsverkskonstruksjon med stående bordkledning. Konstruksjonen er kun besiktiget fra overflaten.

Musebørster i ved kledningens underkant.

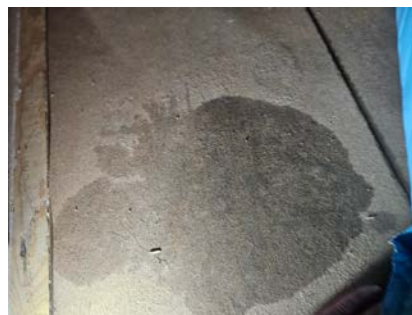
### TG 2 Takkonstruksjon/Loft

- Andre tiltak:

Det anbefales å gjennomføre ytterligere undersøkelser av konstruksjonen. Dokumentasjon bør innhentes om mulig.

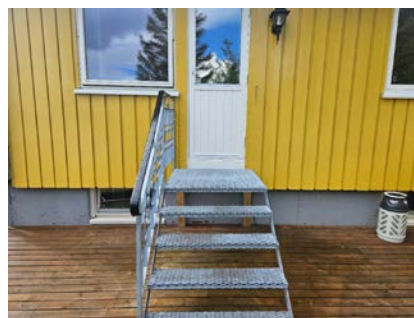
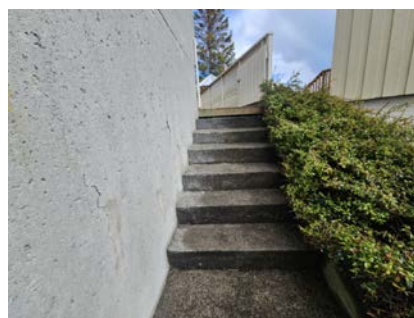
- Rekkverk må monteres for å lukke avviket.

Kostnadsestimat: 10 000 - 50 000

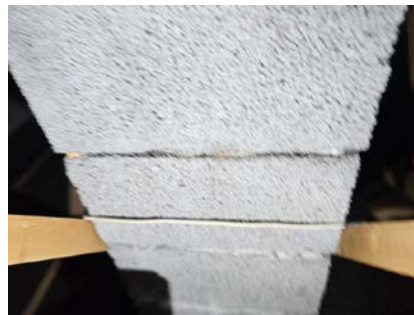
- Det er avvik:  
Pipen er ikke porettet (pusset) på mørkeloftet.

Pipen bør porettes på mørkeloftet for å unngå at røyk siver inn på mørkeloftet ved eventuell skade på røykrør.

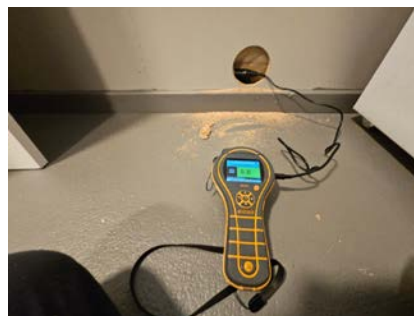
## TG 1 Rom Under Terreng

Rom under terreng regnes for å være en risikokonstruksjon som er utsatt for fukt- og råteskader i bunnsvill, trebjelkelaget og andre tilstøtende konstruksjoner, på grunn av fuktighet fra grunnen og kondensering ved temperaturforskjeller. Selv om det ikke er avdekket tegn på skader, betyr ikke dette nødvendigvis at det ikke foreligger skader i eller i forbindelse med krypkjelleren. Vær oppmerksom på denne risikoen, overvåk tilstanden og undersøk dette nærmere, helst med hjelp av en fagkyndig.

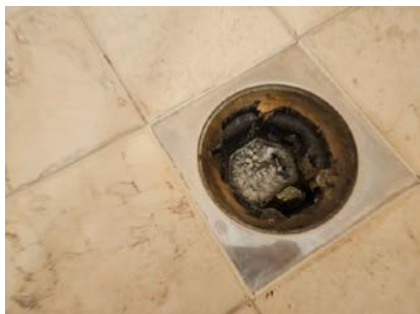
Dusjen er utført med list i forkant, listen er ikke tett mellom gulv og list, blir denne byttet og limt til gulv, vil eventuelt lekkasje vann fra toalett/vask ikke nå sluket i dusjen.

Bom under flisene kan føre til løse eller sprukne fliser. Avviket gir derfor grunnlag for at overflaten overvåkes jevnlig. Skal konstruksjonen få TG 0 eller 1 må avviket utbedres.

- Det må gjøres nærmere undersøkelser. Manglende membran/tettesjikt medfører risiko for lekkasjer og fukt i konstruksjonen.
- Det er viktig å merke seg at levetiden til en membran varierer basert på kvalitet, installasjon og bruk. Eldre membraner kan bli sprø og sprekke opp, noe som fører til at de mister sin vanntettende funksjon. Dette kan resultere i vannlekkasjer gjennom vegger og gulv og fuktskader.

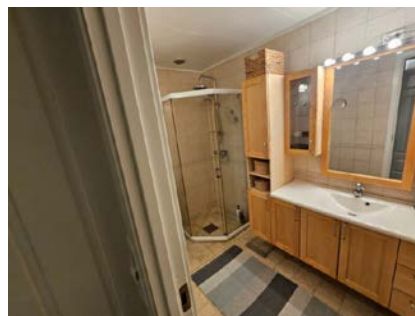
- Det er påvist fuktskader etc. rundt ventiler.
- Det er registrert sorte filter i ventiler.

- Dersom avvik ikke utbedres er det fare for videre skadeutvikling.

Undersøk avviket. Dersom anlegget ikke er funksjonelt, fører det til at fuktig luft blir stående i rommet og kan føre til fuktproblematikk og mulige soppdannelser.

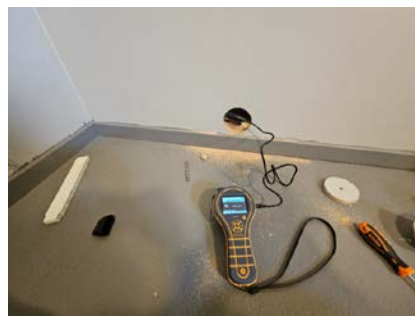
### 1 TG 0 Tilliggende konstruksjoner våtrom

Hulltaking er foretatt og ingen unormale forhold er avdekt. Hulltaking er en stikk kontroll ett sted. Kontrollen kan ikke utelate fuktskader andre steder i rommet.

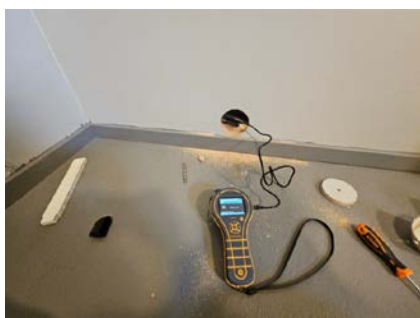
### ! TG 0 Tilliggende konstruksjoner våtrom

Hulltaking er foretatt og ingen unormale forhold er avdekt. Hulltaking er en stikk kontroll ett sted. Kontrollen kan ikke utelate fuktskader andre steder i rommet.

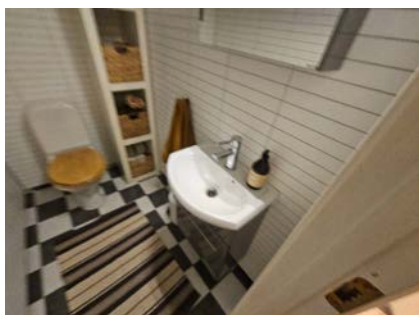
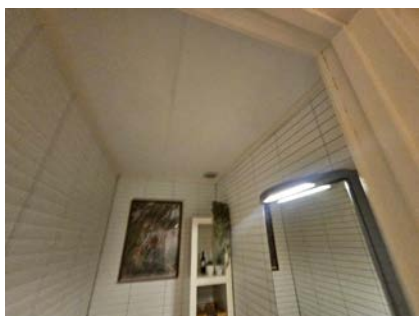
- Det er avvik:

Rommets ventilasjon må kontrolleres; filter renses/byttes. Manglende ventilasjon fører til at luft ikke trekkes ut av rommet og utgjør fare for at det kan oppstå fuktproblematikk og soppdannelser.

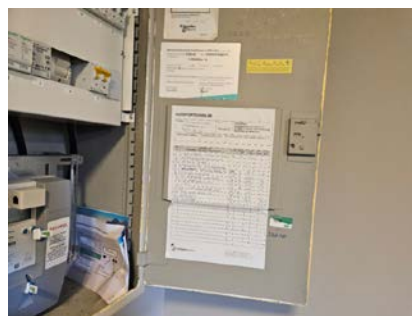
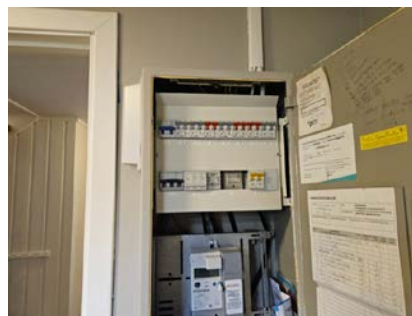
Takstmann er ikke EL fagmann og deler av anlegget er skjult. På generelt grunnlag anbefaler DSB(Direktoratet for Sikkerhet- og Beredskap) kontroll av EL anlegg hvert 5. år. Kostnadsestimat i rapporten her, er for en EL-kontroll og hensyntar ikke eventuelle fremtidige påkostninger for utbedring av eventuelle avvik.

**Kostnadsestimat: Under 10 000**
