# Tilstandsrapport

Enebolig

Gimilvegen 18, 2033 ÅSGREINA

Befaringsdato: 28.06.2025

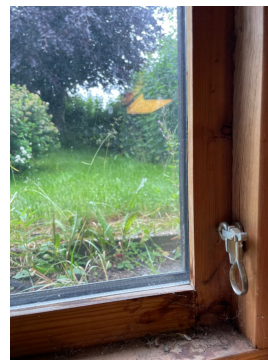
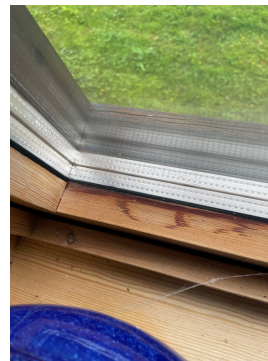
Det er konstatert mulig punkteringer på ett par vinduer. Noe fuktskjolder på karmen i enkelte rom.

- Det er påvist avvik rundt innsettingsdetaljer.
- Det er påvist noen glassruter som er punktert eller sprukne.

Vinduer har en alder som tilsier at de må påregnes utskifting innen kort tid.

- Andre tiltak:
- Vinduer med punkterte/sprukne glass må påregnes skiftes ut, enten hele vinduet eller kun selve glassene.

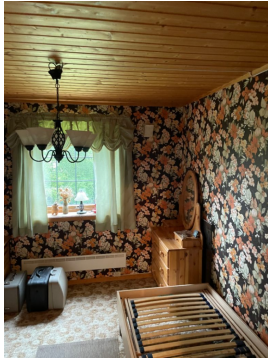
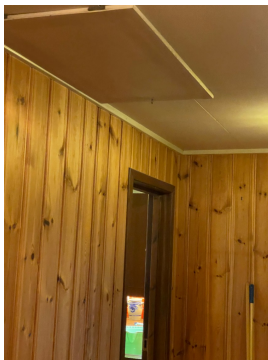
Innvendige overflater synes å ha normal alders slitasje med tanke på alder. Noe utidsmessighet i forhold til dagens kvaliteter og standard. Det er enkelte merker og mindre skader i overflater, men dette synes å være normalt med tanke på alder.

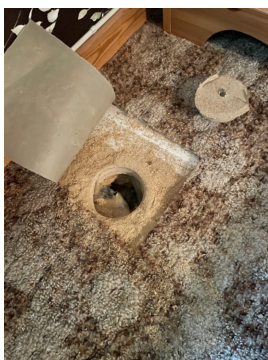
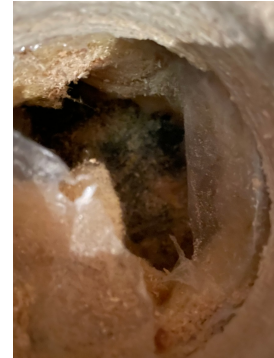
## ! TG 1 Etasjeskille/gulv mot grunn

Det er i hele boligen påvist at det er støpt gulv mot grunn, støpt dekke mot kjellerdel under u. etasje samt trebjelkelag i etasjeskiller mellom 1. og u. etasje.

Det er påvist at gulv under etasje har påforet ett par gulv samt at det er ujevnheter i støpt gulv u. etasje.

Det er gjort ett borrehull i påforet gulv soverom u. etasje, ingen skader funnet på befarings.

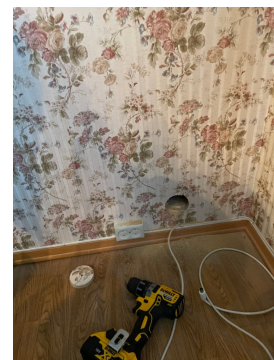
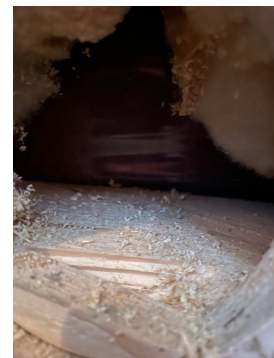
Hull borret bak dusjsone i lettvegg.

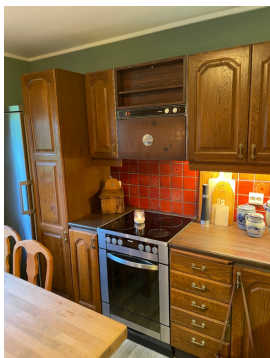
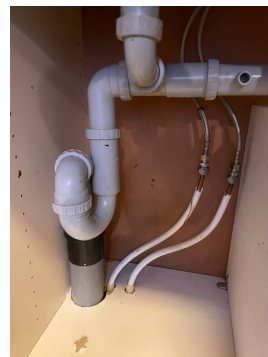
Noe utidsmessig innredning og da høy alder.

Det er begrenset slitasje innredning og da ingen vesentlige skader utover normal slitasje.

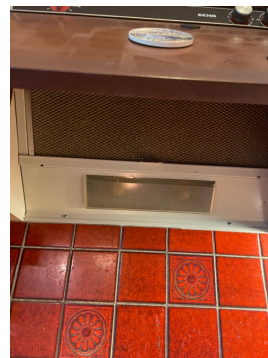
## ! TG 1 Avtrekk

Noe eldre og utidsmessig enhet som da har overgått normal levetid.

Det kan ikke utelukkes at enheten må skiftes ut selv om den i dag virker.

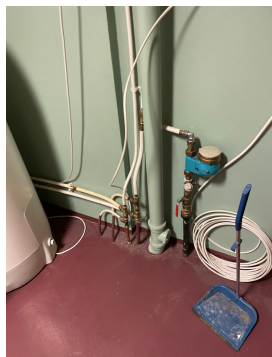
## ! TG 2 Vannledninger

- Tidspunkt for utskiftning av vannledninger nærmer seg.
- Det er ikke behov for utbedringstiltak siden anlegget fungerer i dag, men ut ifra alder kan skader plutselig oppstå på eldre anlegg.
- I forbindelse med oppgradering av våtrom vil det være naturlig med utskiftning av rør.

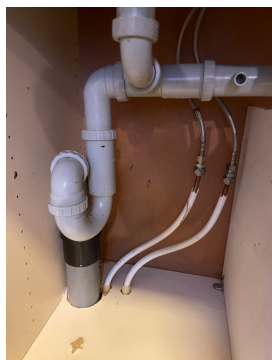
## ! TG 2 Avløpsrør

Normal funksjon og ikke synlige lekkasjer på befaringstidspunktet.

- Det er ikke behov for utbedringstiltak siden anlegget fungerer i dag, men ut ifra alder kan skader plutselig oppstå på eldre anlegg.
- I forbindelse med oppgradering av våtrom vil det være naturlig med utskifting av rør.
- Tidspunkt for utskifting av avløpsrør nærmer seg.
- Eldre avløpsrør har blant annet større sannsynlighet for lekkasjer, noe som kan føre til omfattende og kostbare vannskader i boliger.

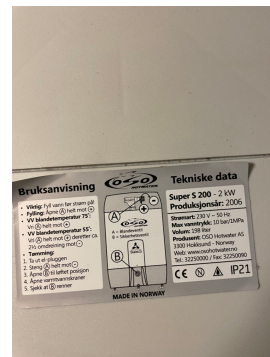
**Årstall:** 2006      **Kilde:** Produksjonsår på produkt

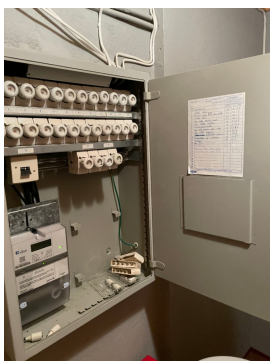
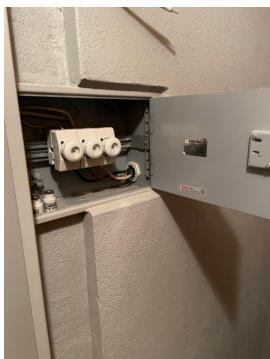
## ! TG 2 Elektrisk anlegg

Det er ved normal besiktigelse og forståelse av elektriske anlegg ikke synlig vesentlige feil eller mangler. Dette utelukker allikevel ikke behov for kontroll eller tilsyn da dette er ett fag som undertegnede ikke har stor kunnskap om.

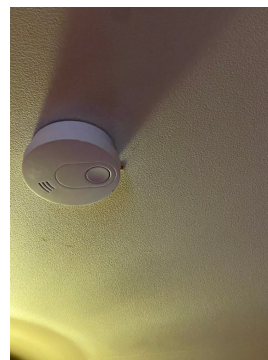
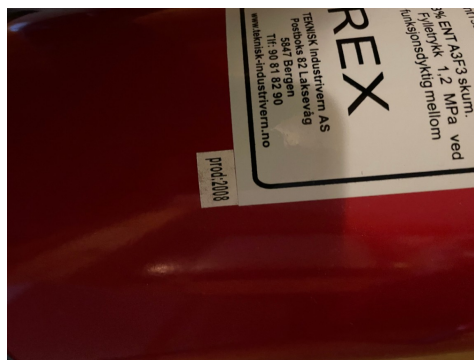
## ! TG 3 Branntekniske forhold

1. Er det mangler for brannslukningsutstyr i boligen iht. forskriftskrav på søknadstidspunktet, men minst Byggeforskrift 1985?  
**Nei**
2. Er det skader på brannslukningsutstyr eller er apparatet eldre enn 10 år?  
**Ja Nytt brannslukker apparat blir kjøpt inn av selger.**
3. Er det mangler på røykvarsler i boligen iht. forskriftskrav på søknadstidspunktet, men minst Byggeforskrift 1985?  
**Nei**
4. Er det skader på røykvarsler?  
**Nei**

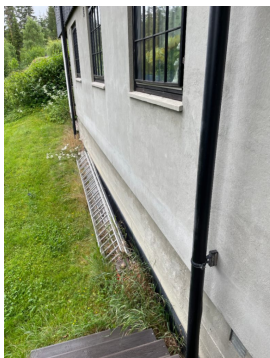
- Tiltak for redrenering rundt boligen kan ikke utelukkes.
- Overvåk tilstanden jevnlig. For å få tilstandsgrad 0 eller 1 må dreneringen skiftes ut, men tidspunktet for når dette er nødvendig er vanskelig å si noe om. Bruken av underetg/kjeller vil og være avgjørende.
