# Tilstandsrapport

Enebolig

Måneliveien 22, 3790 HELLE

Befaringsdato: 28.05.2025

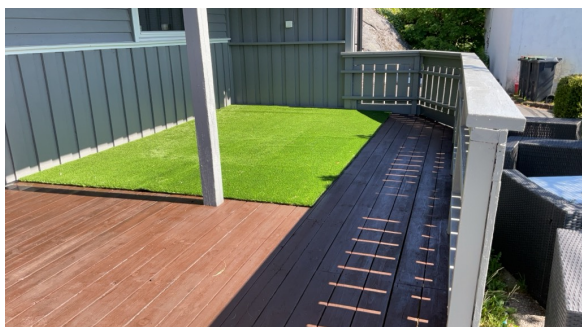
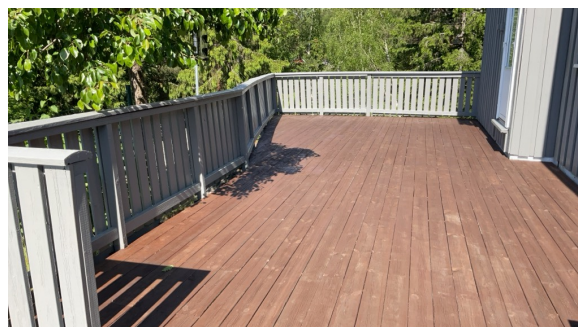
- Det er ikke krav om utbedring av rekkverkshøyde opp til dagens forskriftskrav.

Skjevheter og slitasje krever ingen umiddelbare tiltak.

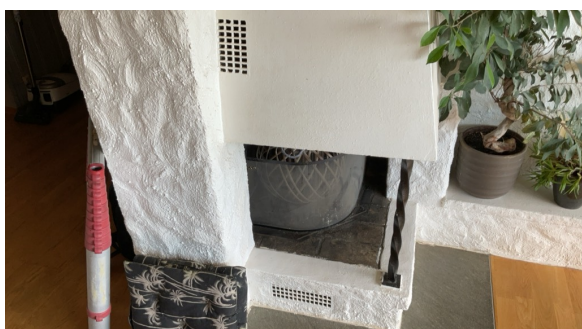
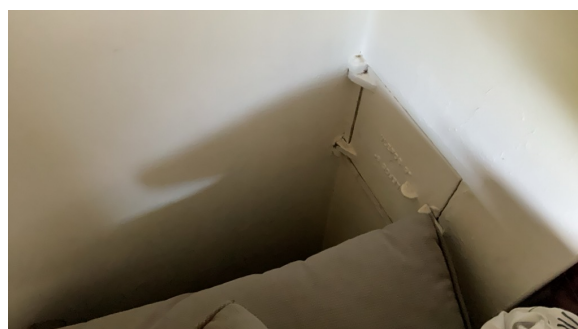
### Vurdering av avvik:

- Tidspunkt for piperehabilitering nærmer seg.

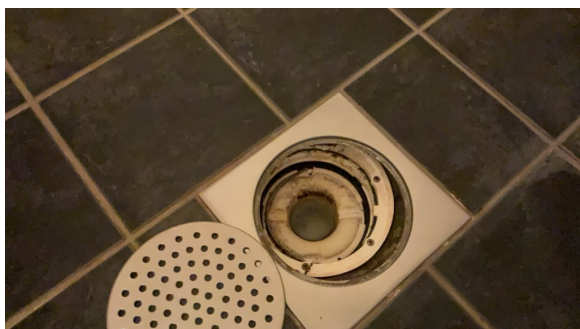
## 1. ETASJE > BAD

### TG 1 Sanitærutstyr og innredning

Det ble søkt etter fukt i krypkjeller under badet og i vegger/fotlister i tilstøtende rom. Det ble ikke registrert unormal fukt.

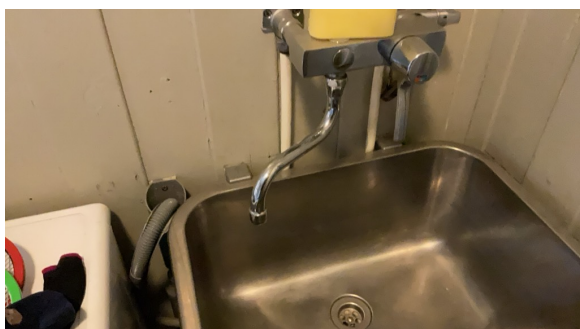
## 1. ETASJE > VASKEROM

### TG 1 Tilliggende konstruksjoner våtrom

Det ble søkt etter fukt i krypkjelleren under vaskerommet og i vegger/fotlister i tilstøtende rom. Det ble ikke registrert unormal fukt.

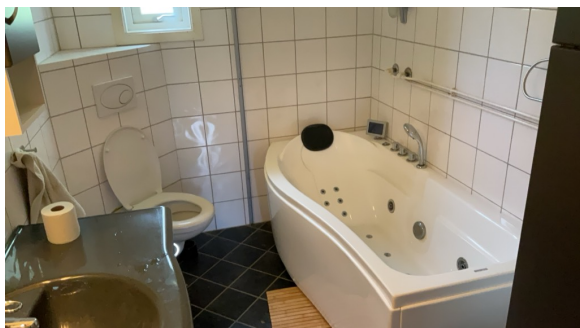
## 1. ETASJE > BAD 2

### TG 1 Overflater vegger og himling

- Det er påvist avvik i fallforhold til sluk i forhold til krav i forskrift på byggetidspunktet.

Våtrommet fungerer med dette avviket. For å lukke avviket må det foretas utbedringer.

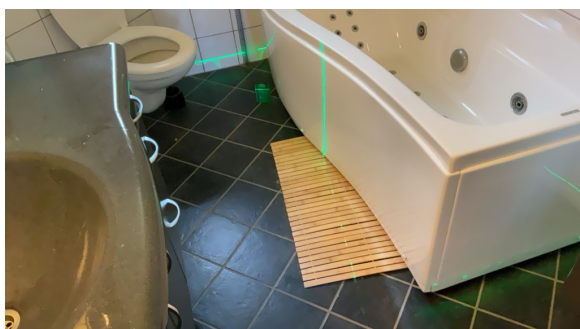
## 1. ETASJE > BAD 2

### TG 2 Sluk, membran og tettesjikt

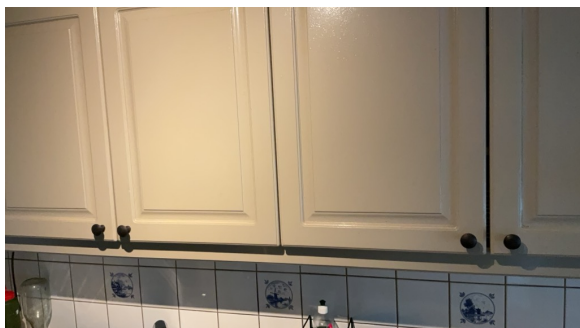
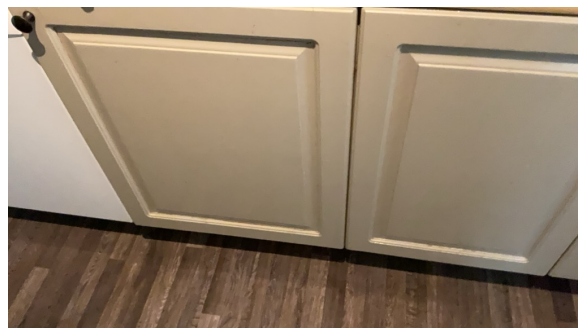
#### TG 1 Overflater og innredning

Det er en eldre, malt innredning. Innredning med bruksslitasje.

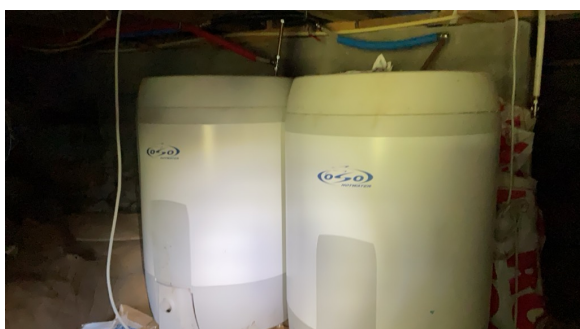
## TG 1 Varmtvannstank

Det er to varmtvannsberedere på 116 liter, fra hhv. 2009 og 2014.

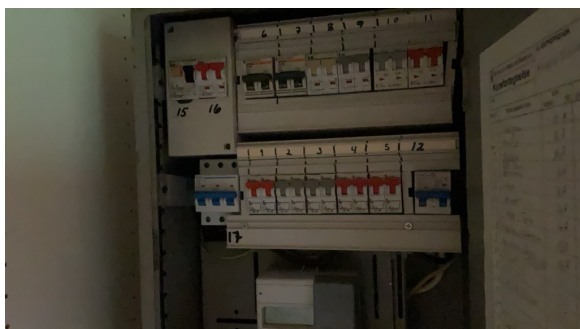
## TG 1 Elektrisk anlegg

Med bakgrunn i at det er mer enn fem år siden det har vært utført el-kontroll av boligen er det gjennomført en forenklet vurdering av det elektriske anlegget, uten at det er registrert avvik. Det legges vekt på at undersøkelser ikke er utført av en elfagkyndig kontrollør/eltakstmann. På generelt grunnlag anbefales utvidet el kontroll av kvalifisert elfagkyndig kontrollør/eltakstmann.
