Tilstandsrapport

Rekkehus

Vefsnvegen 20 , 8661 MOSJØEN

Befaringsdato: 22.04.2026

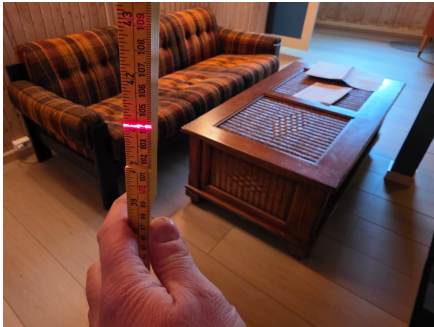
104cm

Etasjeskiller er av trebjelkelag. Planavvik er utført med retningslaser på stue. Stue er det målt lokalt avvik på 10mm innenfor 2 meter, og totalt i hele rommet er målt til 25mm.

- Det er målt høydeforskjell på mellom 15-30 mm gjennom hele rommet. Tilstandsgrad 2 gis med bakgrunn i standardens krav til godkjente måleavvik.
- Målt høydeforskjell på mellom 10 - 20 mm innenfor en lengde på 2 meter. Tilstandsgrad 2 gis med bakgrunn i standardens krav til godkjente måleavvik.
- Det er avvik:

- For å få tilstandsgrad 0 eller 1 må høydeforskjeller rettes opp. Det vil imidlertid sjelden være økonomisk rasjonelt som et enkeltstående tiltak i en bolig som dette. Dersom boligen en gang skal renoveres, kan man vurdere slike tiltak.

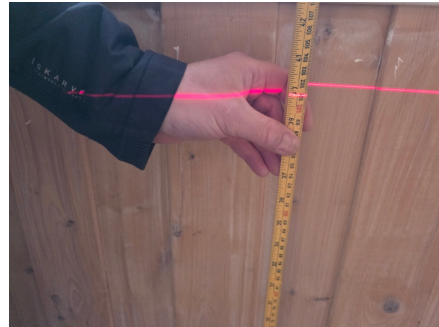
101cm

Etasjeskiller er av trebjelkelag. Planavvik er utført med retningslaser på i gang, det er målt lokalt avvik på 20mm innenfor 2 meter, og totalt i hele rommet er målt til 20mm.

- Det er målt høydeforskjell på mellom 15-30 mm gjennom hele rommet. Tilstandsgrad 2 gis med bakgrunn i standardens krav til godkjente måleavvik.
- Målt høydeforskjell på mellom 10 - 20 mm innenfor en lengde på 2 meter. Tilstandsgrad 2 gis med bakgrunn i standardens krav til godkjente måleavvik.

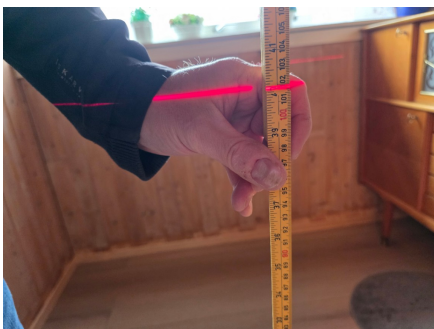
102cm innefor 2m

Etasjeskiller er av betongdekke. Planavvik er utført med retningslaser på kjellerstue, det er målt lokalt avvik på 10mm innenfor 2 meter, og totalt i hele rommet er målt til 30mm.

- Det er målt høydeforskjell på mellom 15-30 mm gjennom hele rommet. Tilstandsgrad 2 gis med bakgrunn i standardens krav til godkjente måleavvik.
- Målt høydeforskjell på mellom 10 - 20 mm innenfor en lengde på 2 meter. Tilstandsgrad 2 gis med bakgrunn i standardens krav til godkjente måleavvik.

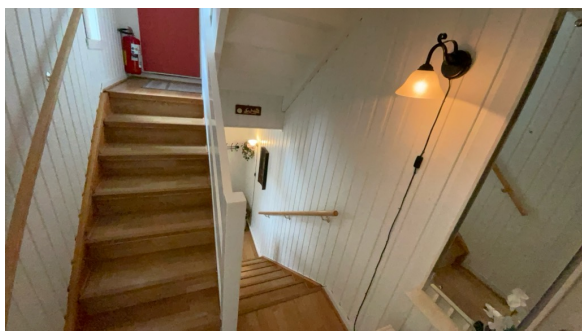
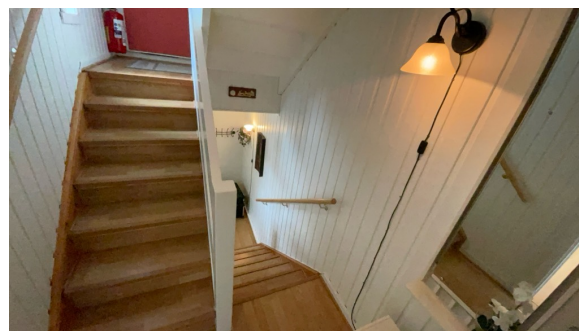
Vurdering av avvik:

- Tiltak:
Trappene bør byttes.

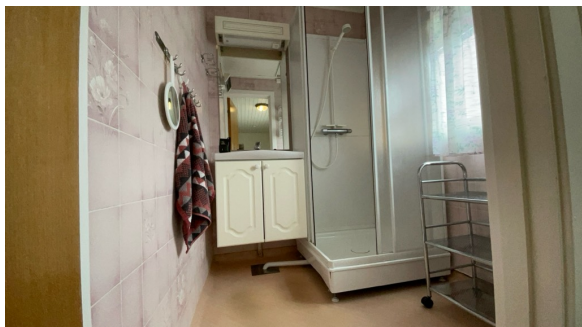
• Manglende oppgradering av våtrommet medfører høy risiko for at konstruksjonene ikke vil tåle vanlig bruk av vann eller lekkasjer. Selv om det er dusjkabinett, er det fortsatt en betydelig risiko for at våtrommets konstruksjoner ikke tåler lekkasjer. Dette kan føre til fuktskader på tilstøtende konstruksjoner.

Kostnadsestimat: 100 000 - 200 000

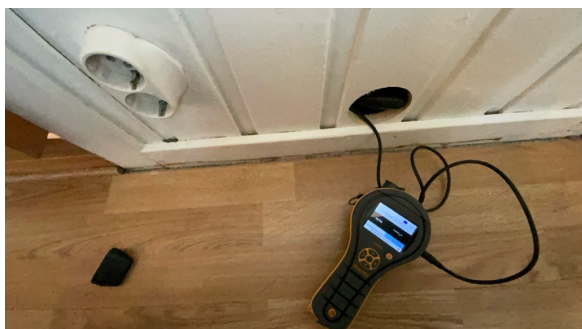
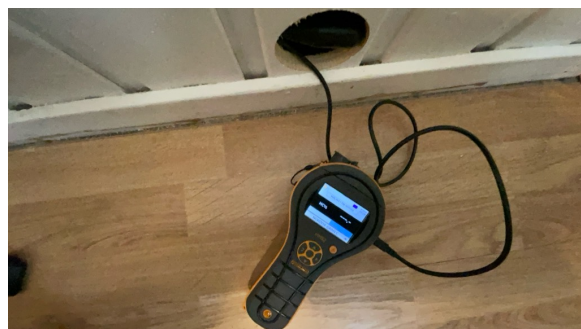
2. ETASJE > BAD

Hulltaking er foretatt uten å påvise unormale forhold. Det bemerkes at hulltaking ikke er utført hvor det er størst sannsynlighet for utslag på fukt, da nærliggende konstruksjoner ikke gir tilgang til der det er mest ønskelige sted. Måling er utført som stikkprøve, det kan ikke utelukkes at det er avvik/fukt i andre deler av konstruksjonen.
