Hagenvegen 163, 3683 NOTODDEN

**Idylliske "Lykkja", et sjarmerende småbruk med flere bygninger og nesten 13 måls tomt som grenser til Heddalsvannet**

| Tilstandsrapport ..... | 56 |

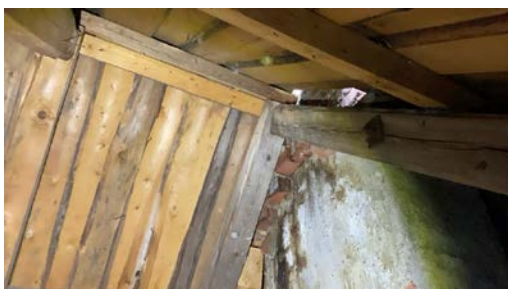
Manglende tetting rundt pipen.

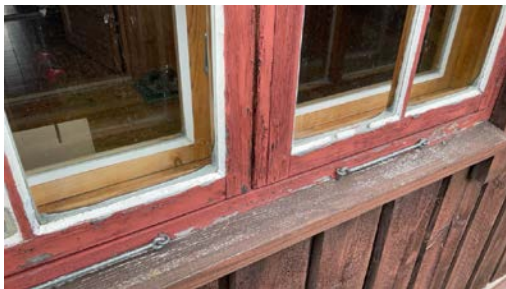
- Det er påvist avvik rundt innsettsdetaljer.
- Det er påvist noen glassruter som er punktert eller sprukne.
- Det er påvist tegn på innvendig kondensering av enkelte vindusglass.

Mer enn halvparten av forventet levetid er overskredet.

Noe tidsmessig slitasje på vinduer.

Det er ikke nødvendig med tiltak umiddelbart, men det kan regnes med at enkelte vinduer må skiftes på sikt.

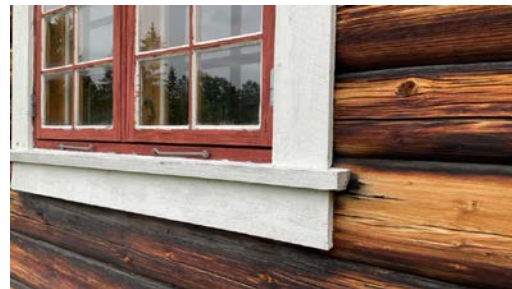
Dagens forskrift tilsier at det skal være en glippe mellom belistning/underkant av kledning ned mot vannbrett på ca 8mm. Dette for at belistning/kledning ikke skal trekke fukt og råtna.

Sidebelistning går enkelte steder ned til vannbrett.

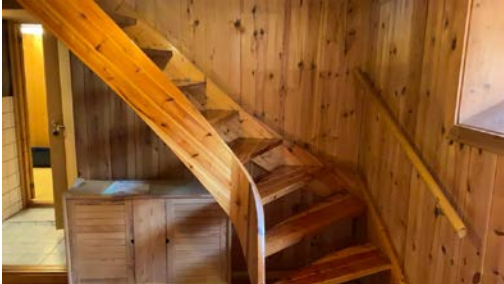
- Håndløper bør monteres, men det var ikke krav på byggetidspunktet.
- Rekkverk må monteres for å lukke avviket.

Manglende rekkverk i trapp.

Rekkverk må monteres for å redusere faren for fallskader.

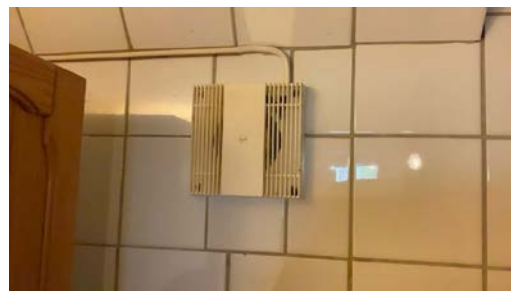
Elektrisk vifte i vegg.

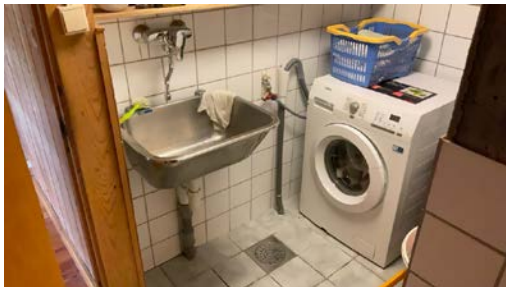
Det er bestemt i ny forskrift at alle våtrom bygget før 1997 skal ha en tilstandsgrad 3 på grunn av forventet levetid er overskredet og stor fare for avvik og skader.

Vaskerom med opplegg til vaskemaskin og vask.

- Våtrommet har behov for omfattende oppgraderinger. For å sikre en løsning som oppfyller gjeldende krav, bør tettesjikt, sluk og røropplegg oppgraderes og dokumenteres.

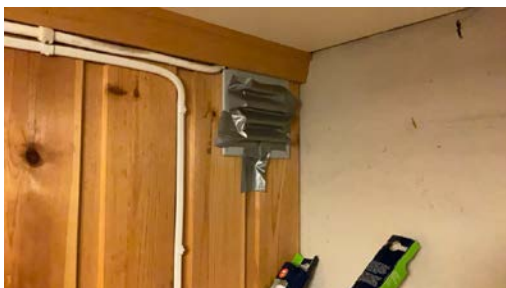
Tettet ventil i vegg.

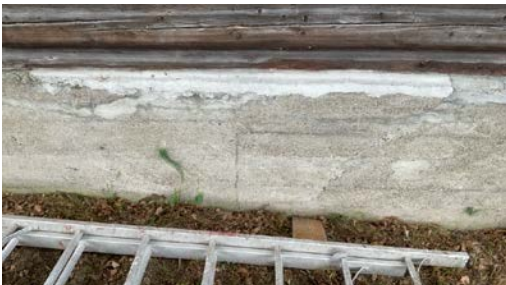
Det er foretatt lokale utbedringer på grunnmur.

- Lokal utbedring må utføres.

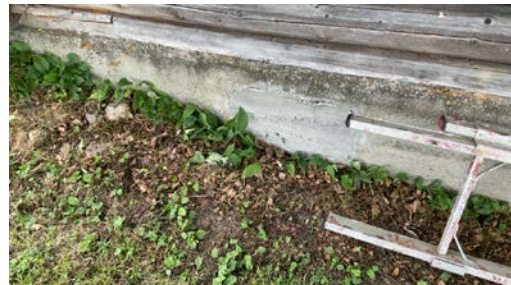
Det er ikke mulig å angi tiltak på grunnmur, siden det er lite av grunnmur synlig utvendig og innvendig.

Generell slitasje på grunnmur.
