# Tilstandsrapport

Enebolig

Hans Nielsen Hauges vei 9, 1463 FJELLHAMAR

Befaringsdato: 03.12.2024

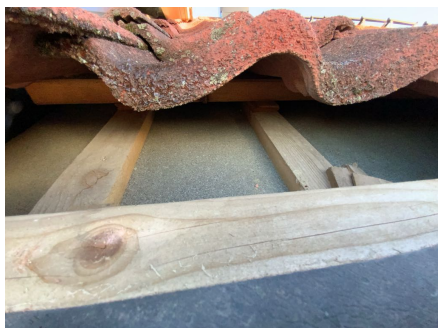
Nedløp og beslag av metall.

Etablere kost for musesperre der det er plass. Det er kun tatt stikkprøver og spesifikt forbehold om at det kan finnes forekomme skader som ikke er kontrollert. Det er noe dårlig lufting bak kledning. Det gjøres oppmerksom på at lufttetthet og isolasjonsevnen ikke er opp mot dagens krav. Dårlig lufting av kledningen kan føre til lavere levetid og kondenssskader på panel og underliggende lekting kan skades over tid.

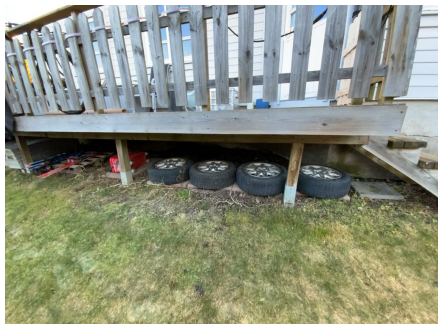
## TG 1 Utvendige trapper

Tretrapp med glassrekkverk.

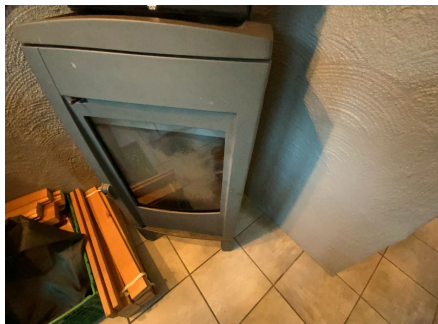
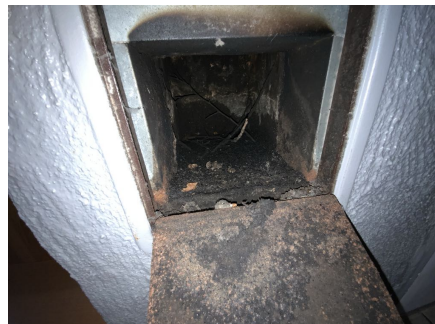
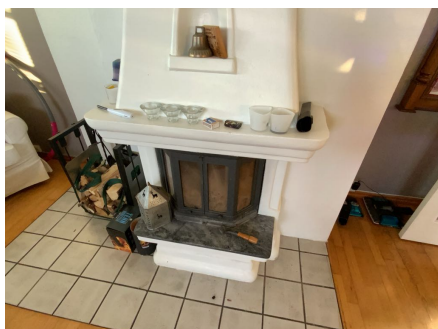
## Pipe og ildsted - 2

Boligen har mursteinpipe som eier her sperret av denne og meldt det til brannvesenet og det må meldes fra om til brannvesenet annen hvert år med tanke på alder og at det er brennbart materiale rundt pipestokk. Pipe må ikke brukes før utbedret avvik og godkjenning av stedlig brannvesen.

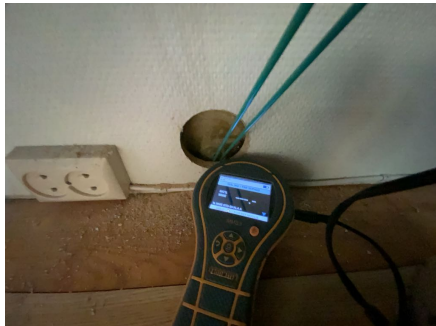
## UNDERETASJE > BAD/VASKEROM

Rom under terreng. Gulvet er av betong. Veggene har betong/mur og plater. Hulltaking er foretatt og det er påvist avvik i konstruksjonen. Hulltaking er foretatt ved/i Luke for vannkran på vaskerom. . Fuktkvotemåling (vekt%) i konstruksjonen ble målt til 18

og 70% Relativ fuktighet.

- Det må foretas tiltak for å lukke avviket.

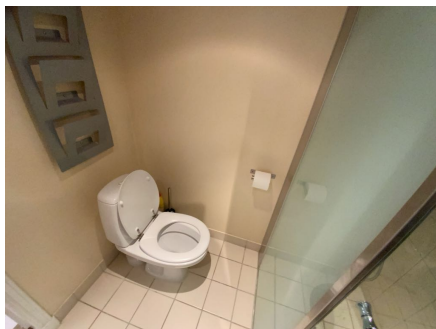
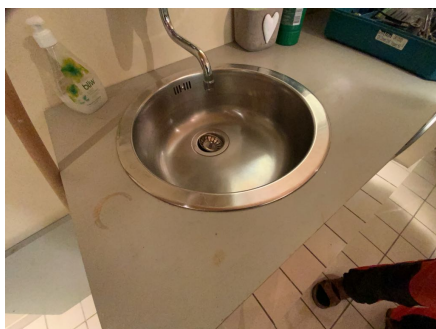
### TG 1 Overflater vegger og himling

Det anbefales kabinett eller oppgradering av badet. Med tanke på sluket og membranens alder vil ikke denne ha dagens kvalitet med tanke på tetthet. Derfor kan fuktskader oppstå ved en større fuktbelastning av konstruksjonene på vegger og gulv.

**Kostnadsestimat: 100 000 - 300 000**

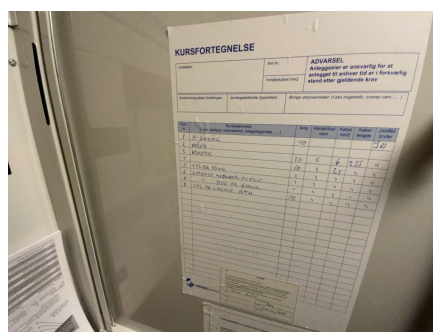
Sikringsskap på hybel med egen måler.
