# Tilstandsrapport

Enebolig

Hans Nielsen Hauges vei 9, 1463 FJELLHAMAR

Befaringsdato: 22.10.2025

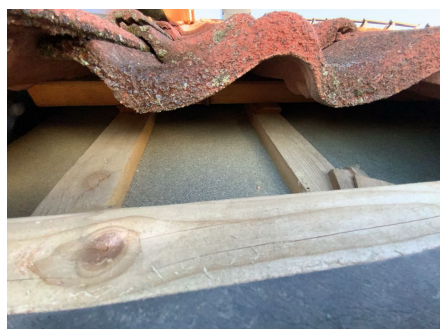
### Nedløp og beslag

Nedløp og beslag av metall.

Etablere kost for musesperre der det er plass. Det er kun tatt stikkprøver og spesifikt forbehold om at det kan finnes forekomme skader som ikke er kontrollert. Det er noe dårlig lufting bak kledning. Det gjøres oppmerksom på at lufttetthet og isolasjonsevnen ikke er opp mot dagens krav. Dårlig lufting av kledningen kan føre til lavere levetid og kondensskader på panel og underliggende lekting kan skades over tid.

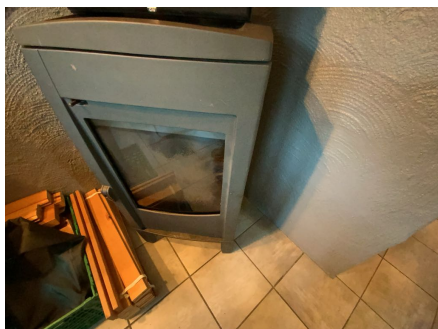
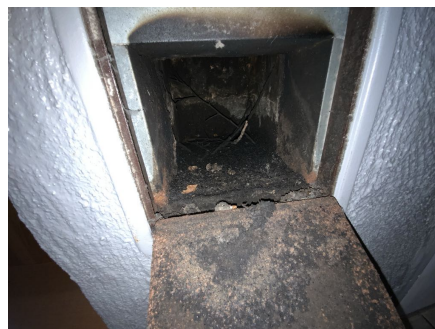
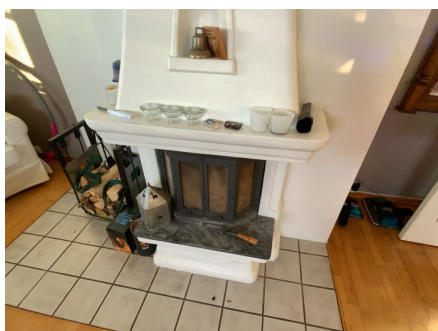
## Pipe og ildsted - 2

Boligen har mursteinpipe som eier her sperret av denne og meldt det til brannvesenet og det må meldes fra om til brannvesenet annen hvert år med tanke på alder og at det er brennbart materiale rundt pipestokk. Pipe må ikke brukes før utbedret avvik og godkjenning av stedlig brannvesen.

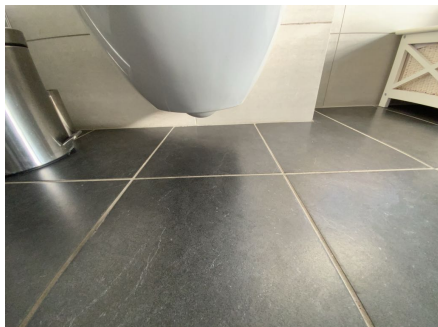
Det er ikke etablert løsning for å synliggjøre lekkasje. Borre hull under toalett for å lage avrenningsspalte for synliggjøre ved en lekkasje.

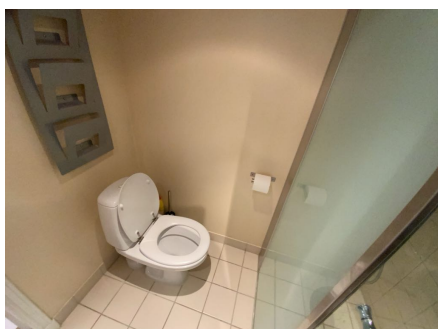
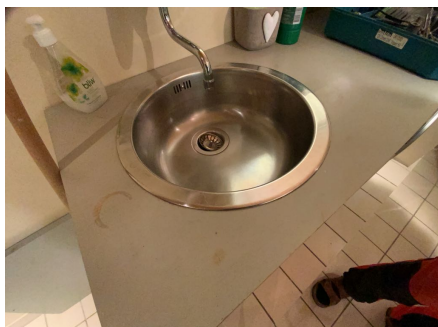
## KJELLER > BAD/VASKEROM

Det anbefales kabinett eller oppgradering av badet. Med tanke på sluket og membranens alder vil ikke denne ha dagens kvalitet med tanke på tetthet. Derfor kan fuktskader oppstå ved en større fuktbelastning av konstruksjonene på vegger og gulv.
