Setskogveien 1161, 1954 SETSKOG

**Kombinasjonsbygg med tomt på  
ca. 2,6 mål - Lokale i 1. etasje og  
leilighet i 2. etasje - Stort  
rehabiliteringsbehov**

# Tilstandsrapport

Rapportdato: 04.11.2025

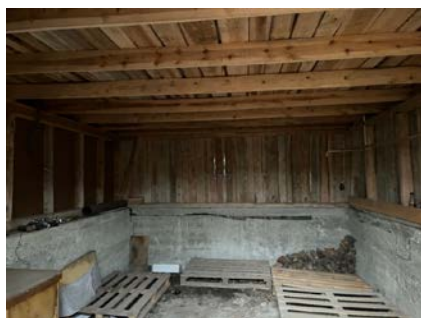
Innvendig garasje.

Garasjedør må skiftes.

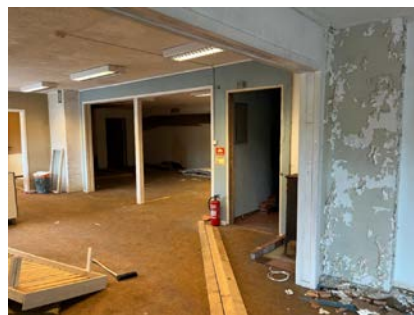
Det er igangsatt arbeid med å fjerne eller rive overflater.

1.etasje næringsdel.

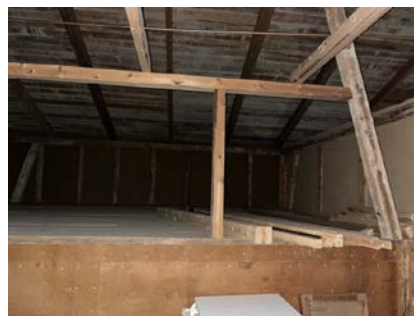
Del av lager har en normal tilstand.

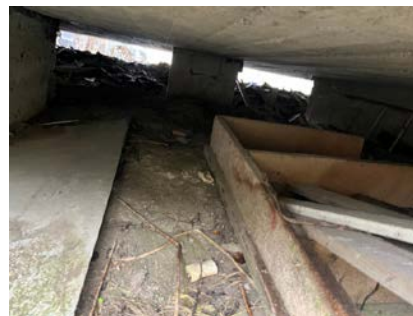
Innvendig > Kryp kjeller - Lagerdelen har åpen kryperom under betongdekke. Vurdering av avvik: Det er avvik: Hele kryperommet er ikke inspisert grunnet tilgang. Det ble ikke observert skader.

Åpent kryperom i murkonstruksjoner.

Det anbefales at kryperom inspiseres når det er tilgang.

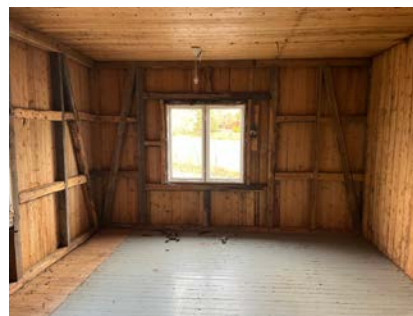
Kjøkken > 2.Etasje bolig > Kjøkken > Overflater og innredning - Kjøkkenrom, der innredning og overflater og vegger er fjernet. Vurdering av avvik: Det er avvik: Det er ikke montert kjøkkeninnredning.

Kjøkkenrom.

Det må monteres overflater på vegger og kjøkkeninnredning.

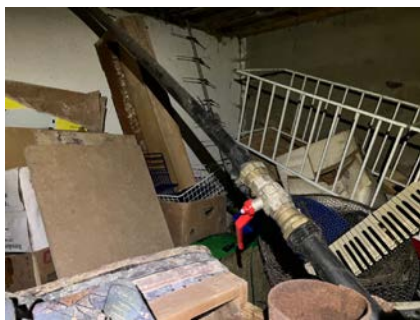
Stoppekran.

Grunnet alder bør det påregnes at store deler av anlegget må skiftes. Det anbefales kontakt med fagkyndig for gjennomgang og planlegging.
