Setskogveien 1161, 1954 SETSKOG

**Kombinasjonsbygg med tomt på  
ca. 2,6 mål - Lokale i 1. etasje og  
leilighet i 2. etasje - Stort  
rehabiliteringsbehov**

# Tilstandsrapport

Rapportdato: 04.11.2025

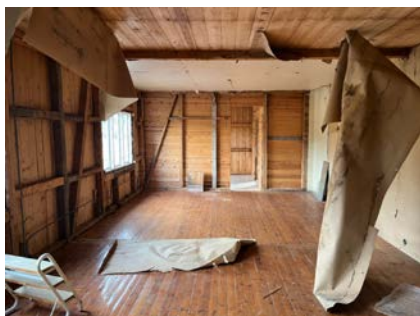
2.etasje med åpne veggkonstruksjoner.

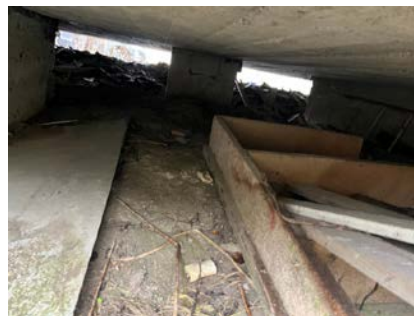
Innvendig > Kryp kjeller - Lagerdelen har åpen kryperom under betongdekke. Vurdering av avvik: Det er avvik: Hele kryperommet er ikke inspisert grunnet tilgang. Det ble ikke observert skader.

Åpent kryperom i murkonstruksjoner.

Det anbefales at kryperom inspiseres når det er tilgang.
