Setskogveien 1161, 1954 SETSKOG

**Kombinasjonsbygg med tomt på ca. 2,6 mål - Lokale i 1. etasje og leilighet i 2. etasje - Stort rehabiliteringsbehov**

# Tilstandsrapport

## NÆRING/BOLIG BYGNING.

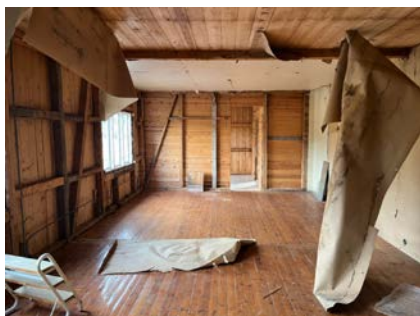
2.etasje med åpne veggkonstruksjoner.
