**Åbødalen/Klovsteinar - Hytte med  
nydelig utsikt - Like ved skiløype /  
p-plass - Innlagt strøm - Borevann**

# Tilstandsrapport

Befaringsdato: 18.12.2024

Rapportdato: 06.01.2025

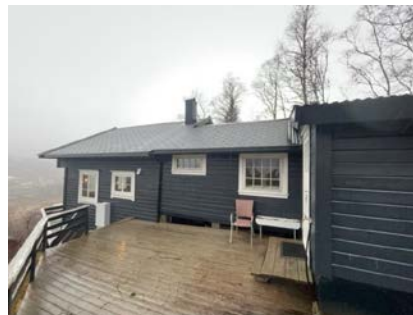
Vurdering av avvik: Det mangler snøfangere på hele eller deler av taket, noe som var krav på byggemeldingstidspunktet. Det mangler tilfredsstillende adkomst til pipe for feier. Takrenner har punktvis lekkasjer.

Kostnadsestimat er knyttet til montering av snøfanger (omfatter ikke spikerslag/tilkomst)

**Kostnadsestimat: 10 000 - 50 000**
