# Tilstandsrapport

Boligbygg med flere boenheter

Jerikoveien 57, 1067 OSLO

Befaringsdato: 12.08.2025

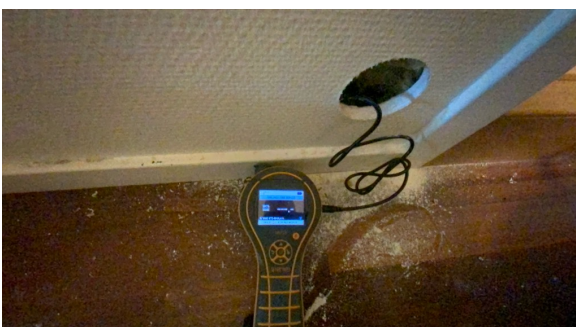
### TG 0 Tilliggende konstruksjoner våtrom

Hulltaking er foretatt uten å påvise unormale forhold. Hulltaking er foretatt ved/i Entre. Hulltaking er foretatt uten å påvise unormale forhold. Hulltaking er foretatt ved/i Gang. Da det ikke er tilgang for hulltaking bak dusjsonen, er det foretatt hulltaking ved dør til badet. Det er derfor ikke kjent om det er andre fuktmålinger ved/i dusjsonen.
