Fleksåsvegen 18, 3620 FLESBERG

**Romslig enebolig over to plan med  
frittstående garasje og verksted.  
Fin beliggenhet med gode  
solforhold!**

# Tilstandsrapport

Befaringsdato: 19.06.2025

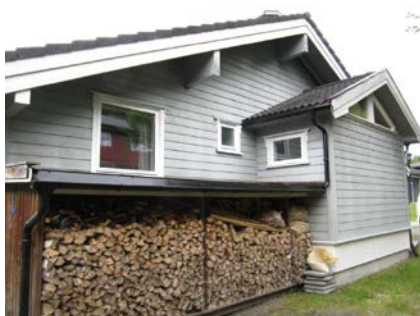
Tilbygg og vedlager.
