Brannklokkeveien 23B, 8622 MO | RANA

**1/2part av vertikaldelt
tomannsbolig med
dobbeltgarasje. 3 soverom.
Sentralt beliggende nær sentrum**

Tilstandsrapport

Befaringsdato: 07.01.2025

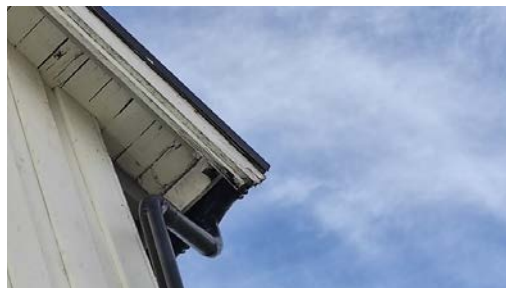
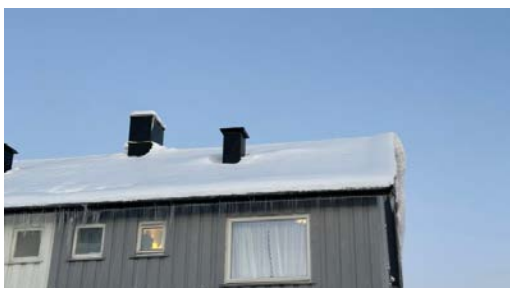
Ved befaring den 06.01.2025 var taket snødekt.

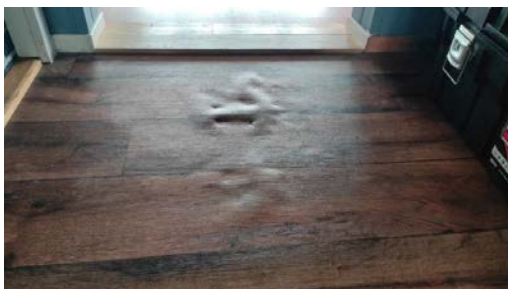
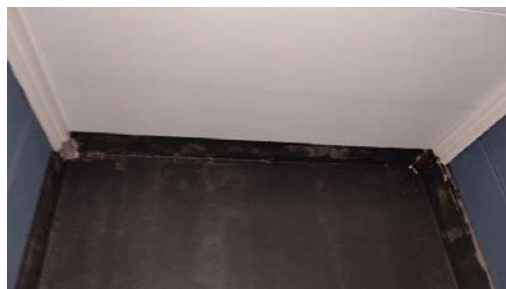
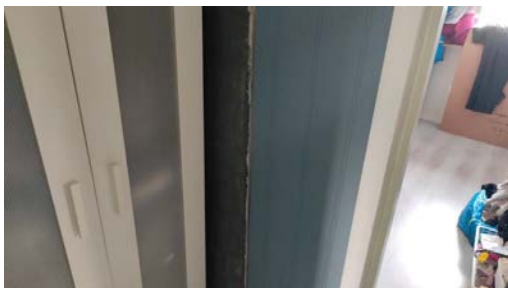
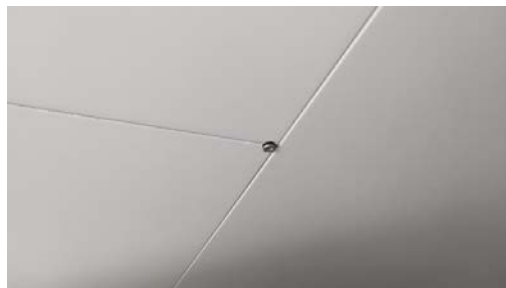
TG 2 Etasjeskille/gulv mot grunn

Etasjeskille av trebjelkelag og støpt betonggulv mot grunn.

- Det bør gjennomføres radonmålinger.

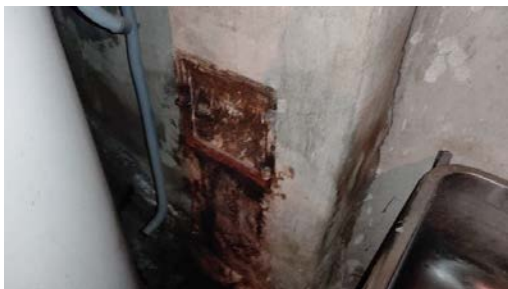
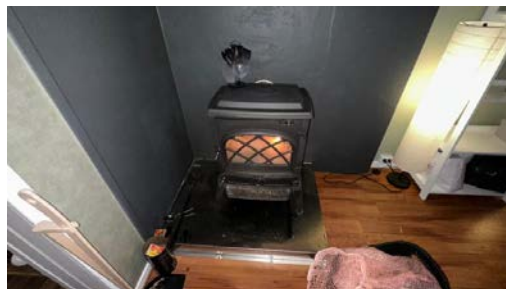
TG 2 Rom Under Terreng

Punktet må sees i sammenheng med 'Drenering'

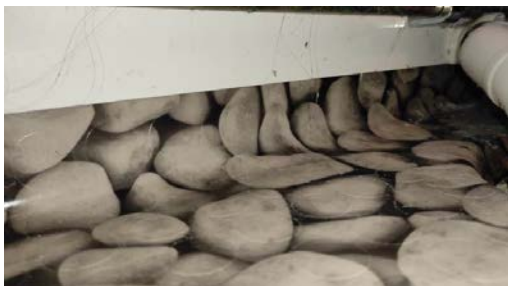
2. ETASJE > BAD/WC

TG 2 Overflater Gulv

- Det er påvist at høydeforskjell fra topp slukrist til gulv/synlig topp membran ved dørterskel er mindre enn 25 mm.
- Det er påvist avvik i fallforhold til sluk i forhold til krav i forskrift på byggetidspunktet.

- Det må foretas utbedring av fallforhold.

Vær oppmerksom ved bruk. For å få tilstandsgrad 0 eller 1 må gulvet bygges med riktig fall til sluk. Det vil imidlertid sjelden være økonomisk rasjonelt som et enkeltstående tiltak. Ved en eventuell renovering, påse at badet bygges med tilfredsstillende fall til sluk.

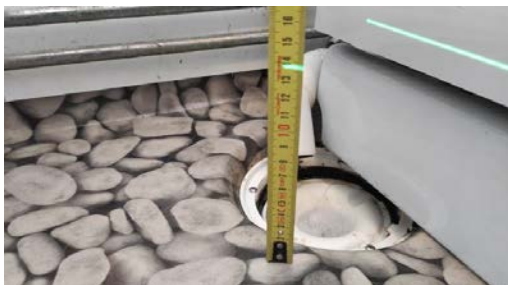
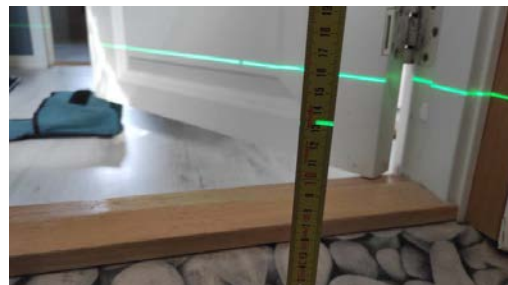
2. ETASJE > BAD/WC

TG 1 Sluk, membran og tettesjikt

Badet har plastsluk og synlig vinylbelegg som tettesjikt/membran.

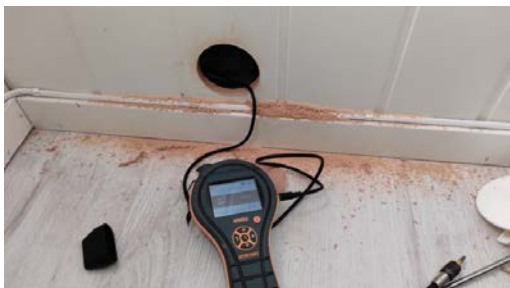
Måling første befaring.

Det ble ikke registrert forhøyede fuktverdier, og måleresultatet ble ikke synlig på fuktmåleren. Dette vil si at trevirket inneholder mindre enn 8% fuktighet.

Generelt bør ikke fuktigheten i trevirket ligge høyere enn 15%.

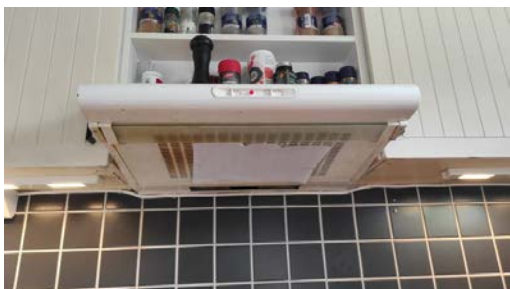
Funksjonstest av avtrekk.

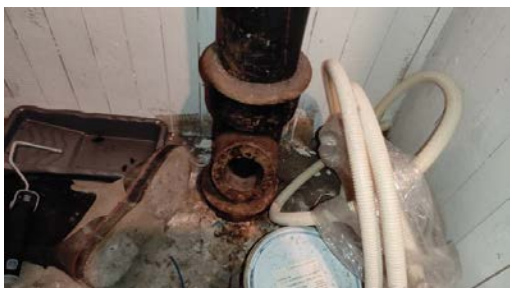
TG 2 Ventilasjon

Boligen har naturlig ventilasjon via ventiler i yttervegger og ventiler i vindu.

- Det er påvist mangelfull ventilasjon på ett eller flere rom i boligen.

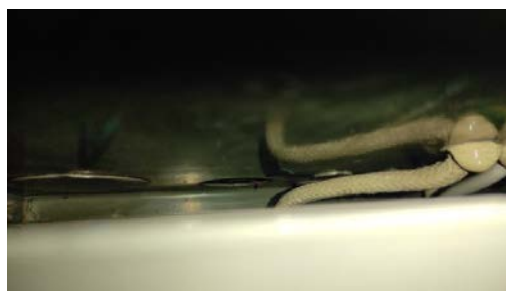
Utett hull i sikringsskap.

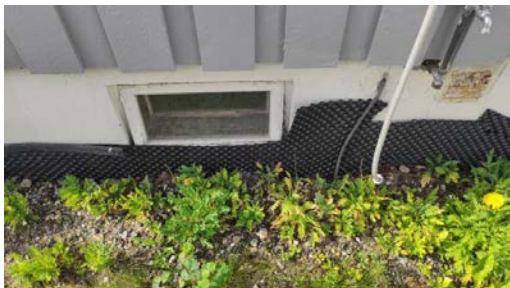
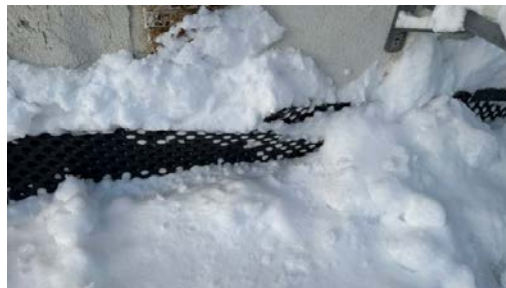
TG 2 Grunnmur og fundamenter

Grunnmur av betong.

- Grunnmuren har sprekkdannelser.

Sprekkene i muren skyldes setningsskader, dersom man skal utbedre disse må det først konstateres at bygget ikke lenger er i bevegelse. Dersom bygget ikke lenger er i bevegelse kan sprekkenes utbedres.

- Påviste skader må utbedres.

Ved utbedring anbefales det å benytte løsninger som anvist i Byggforsk detaljblad 720.425.

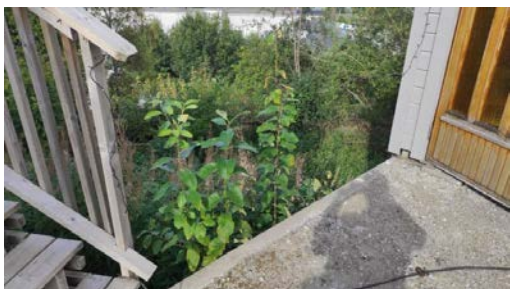
TG 0 Terrengforhold

Eiendommen ligger i ett skrående terreng.
