Tilstandsrapport

Hel sekjonert tomannsbolig

Finnskoggata 32A , 8663 MOSJØEN

Befaringsdato: 27.03.2026

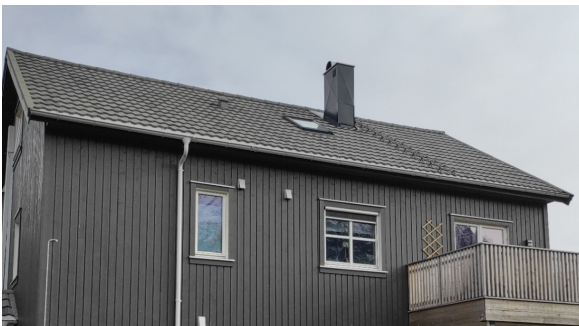
! TG 1 Nedløp og beslag

Beskrivelse
Renner og nedløp av metall fra 2021 i flg. tidligere salgsopplysninger.
Fastmontert takstige til pipen.
Pipen er tekket med heldekkende beslag med bue.

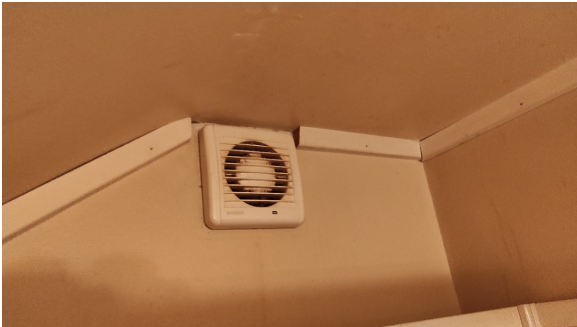
TG 2 Tilliggende konstruksjoner våtrom

! **Våtrom > Loftetasje > Bad/vaskerom > Tilliggende konstruksjoner våtrom** [Gå til side](#)
Det er i hulltakingen påvist feil utførelse av konstruksjonen.
Det er benyttet dampsperre i veggen mellom varme rom. Dette kan føre til fuktproblemer, da dampsperre mellom oppvarmede rom kan hindre naturlig uttørking og føre til opphopning av fukt i konstruksjonen.

- Det må foretas tiltak for å lukke avviket.

Det bør vurderes tiltak for å utbedre eller fjerne dampsperran i veggen, da bruk av dampsperre i våtromsvegg kan føre til at fuktighet fanges mellom tettesjiktene. Dette øker risikoen for kondens og fuktskader i konstruksjonen.

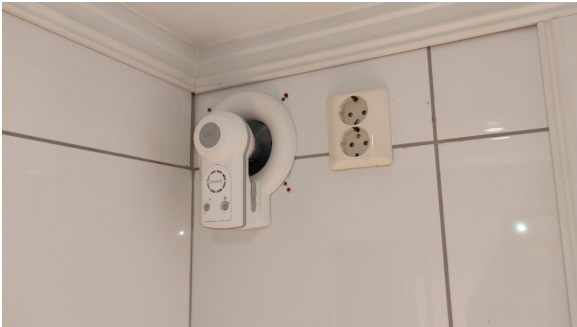
! TG IU Tilliggende konstruksjoner våtrom

Det ble utført fuktsøk ved befaring, og forhøyede fuktverdier ble registrert i området rundt sluket og vegger. Forhøyede fuktverdier i dusjsonen på flislagte bad er mer eller mindre normalt. Dette da fuktigheten kan samles opp i flislimet, og bruker lang tid på å tørke ut.

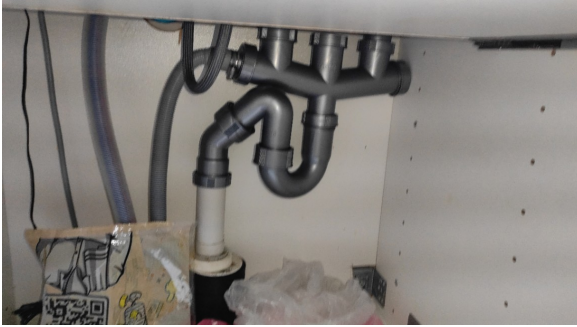
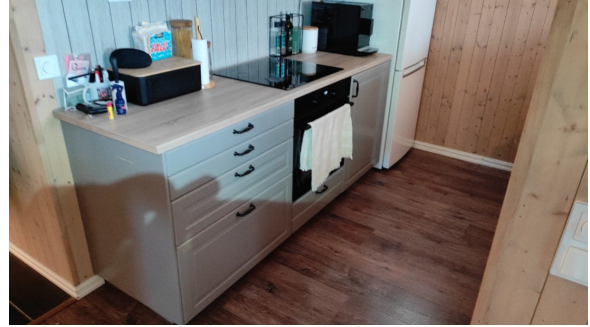
Det ble utført fuktsøk ved kjøleskap, oppvaskmaskin og vask, og det ble ikke registrert markante avvik i ledningsevnen til overflatematerialet.

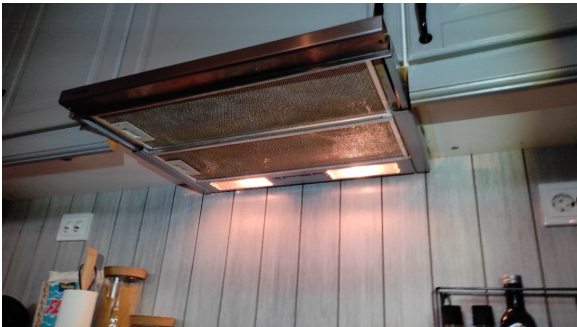
! TG 1 Avtrekk

Det er kjøkkenventilator med avtrekk ut.

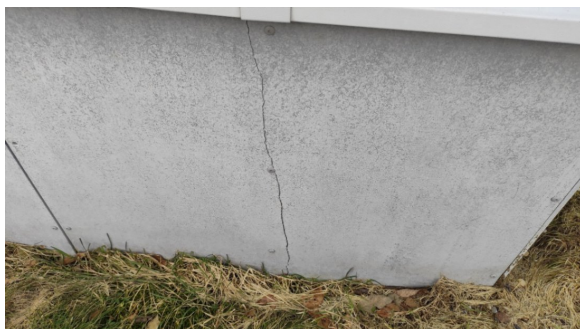
TG1 Fuktsikring og drenering

Det er sprekk i fasadeplaten utenpå muren.

Sprekk i fasadeplaten bør utbedres for å hindre vanninntrenging og videre forringelse av konstruksjonen.
