Finnskoggata 32A, 8663 MOSJØEN

**Byflata- Pen og velholdt  
tomannsbolig Sek. 1 og 2**

# Tilstandsrapport

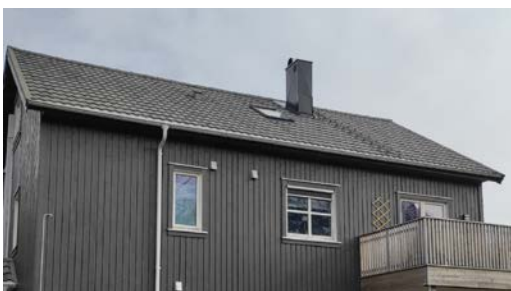
Årstall: 2021 i flg. tidligere salgsopplysninger.

Taktekket er kun besikket i fra bakkenivå, grunnet manglende adkomst.

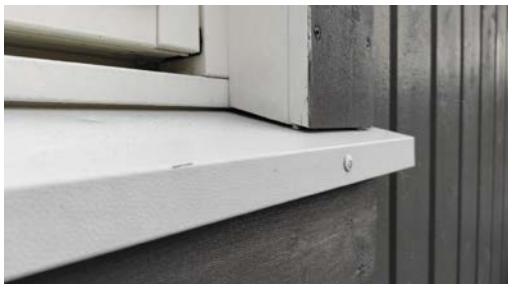
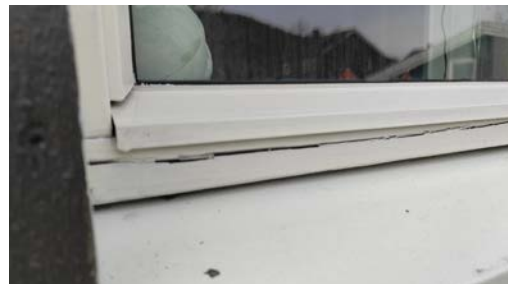
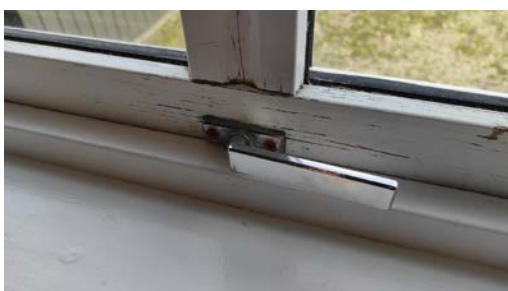
**Utvendig > Vinduer** [Gå til side](#)  
Det er påvist avvik rundt innsettsdetaljer.  
Det er sprekker i enkelte vinduer.  
Det er ikke oppbretter på beslag under vindu mot vindusmyg, slik at vann kan renne inn bak kledningen.  
Enkelte vinduer er noe slitte.

Slitte vinduer bør vurderes for vedlikehold eller utskifting for å sikre tilstrekkelig funksjon og levetid.

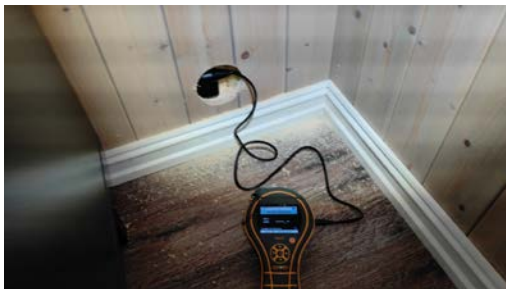
Det ble ikke registrert forhøyede fuktverdier, og måleresultatet ble ikke synlig på fuktmåleren. Dette vil si at trevirket inneholder mindre enn 8% fuktighet. Generelt bør ikke fuktigheten i trevirket ligge høyere enn 15%.

Merk at hulltakingen er en stikkprøve og det kan ikke utelukkes feil/mangler andre steder.

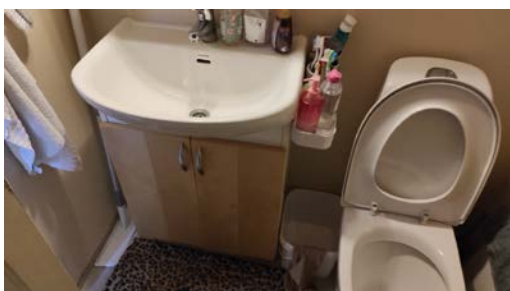
## LOFTETASJE > BAD/VASKEROM

### 1 TG 2 Ventilasjon

- Det bør etableres tilfredsstillende tilluft til våtrom f.eks. luftespalte ved dør e.l.
- Over tid kan manglende tilluftsventilering resultere i mugg- og soppdannelse, spesielt på steder som ikke får god nok luftgjennomstrømning.

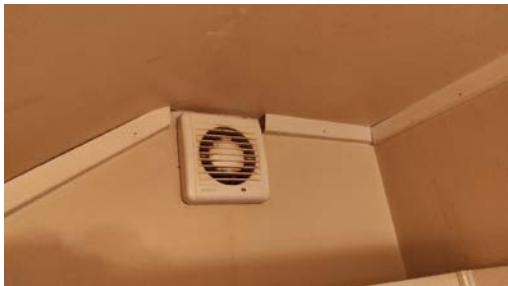
## LOFTETASJE > BAD/VASKEROM

**!** **Våtrom > Loftetasje > Bad/vaskerom > Tilliggende konstruksjoner våtrom** [Gå til side](#)  
Det er i hulltakingen påvist feil utførelse av konstruksjonen.  
Det er benyttet dampsperre i veggen mellom varme rom. Dette kan føre til fuktproblemer, da dampsperre mellom oppvarmede rom kan hindre naturlig uttørking og føre til opphopning av fukt i konstruksjonen.

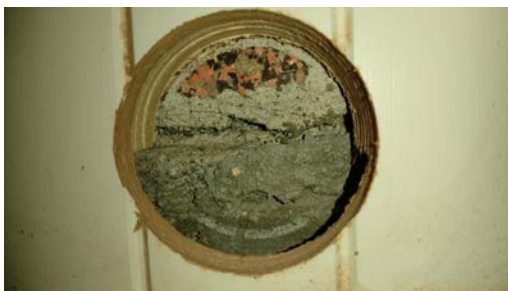
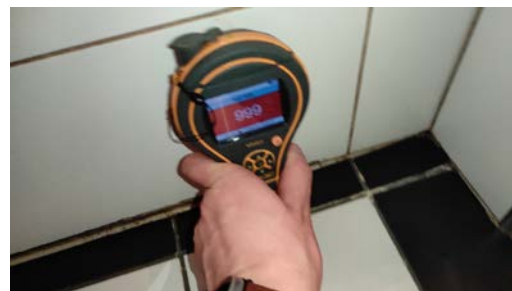
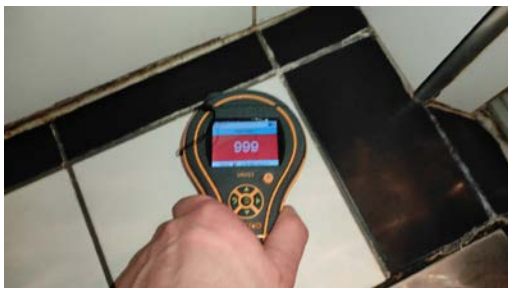
## KJELLERETASJE > BAD/VASKEROM

**!** **Våtrom > Kjelleretasje > Bad/vaskerom > Sluk, membran og tettesjikt** [Gå til side](#)  
Det er påvist mangelfull/feil utførelse rundt rørgjennomføringer e.l. som gir fare for fukt i konstruksjonen i våtsone.  
Feil utførelse av rørgjennomføringen i gulvet. Kravet til 25mm høyde over tenkt vannspeil er ikke ivaretatt.

Det ble utført fuktsøk ved befaring, og forhøyede fuktverdier ble registrert i området rundt sluket og vegger. Forhøyede fuktverdier i dusjsonen på flislagte bad er mer eller mindre normalt. Dette da fuktigheten kan samles opp i flislimet, og bruker lang tid på å tørke ut.
