Vestsivegen 1358, 2406 ELVERUM

**Sjarmerende, solrikt og landlig
beliggende småbruk med låve,
uthus og tømmerbygninger.
Trivelig tun med god boltreplass!**

Oppdragsnr.: 1211240098

6. Hovedrapport

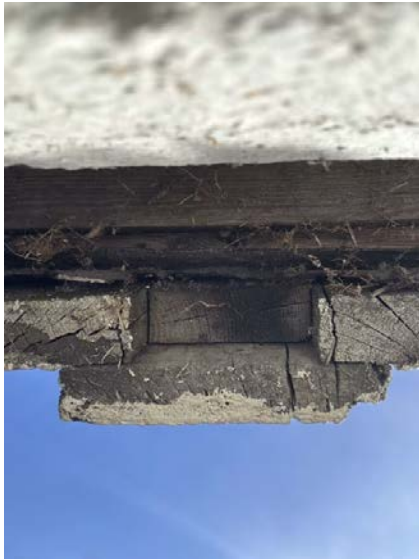
Det er benyttet klosser som musesperre bak kledning. Dette har medført stedvis redusert lufting.

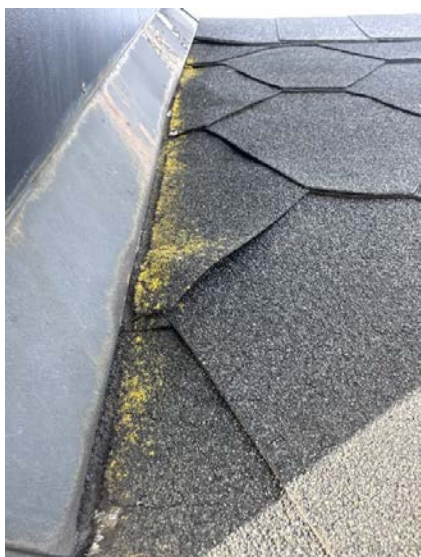
Type tekking	Pappshingel
Inspisert fra	Fra bakken, På tak
Er det gjennomført arbeider etter opprinnelig byggeår?	Ja
Er det skader på takstein, mosegroing, buler i papp, rust eller bulker i plater?	Ja
Er det synlige avvik på beslag/inndekning rundt pipe og andre takgjennomføringer?	Ja
Har tekkingen nådd en alder som gir økt risiko for skader eller følgeskader?	Nei

Tekkingen buler ved beslag. Anbefaler ytterligere undersøkelser.

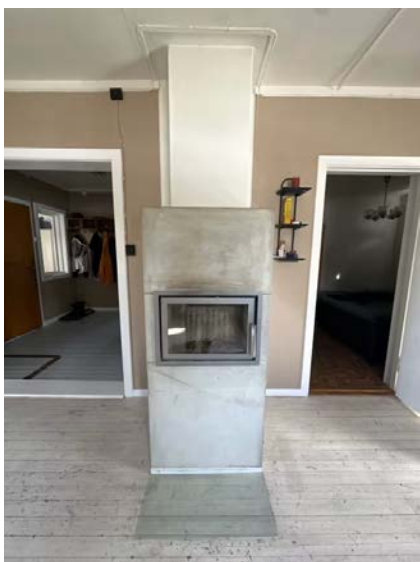
Viser ildsted i stue.

Type pipe	Tegl
2 stk innvendige ett-løps teglpiper fra byggeåret.	
Er det montert ildsted?	Ja
Type ildsted	Vedovn
Dersom teglpipe - er 1 eller flere sider av pipen innkledd?	Ja
Er det påvist avvik ved ildsted/feilsluke/sotluke i forhold til avstand brennbart materiale?	Nei
Skorstein over tak er inspisert fra:	Fra taket
Er det synlige skader i skorstein, beslag eller fuger?	Ja
Er det avvik i forhold til høyde på pipe over tak?	Nei

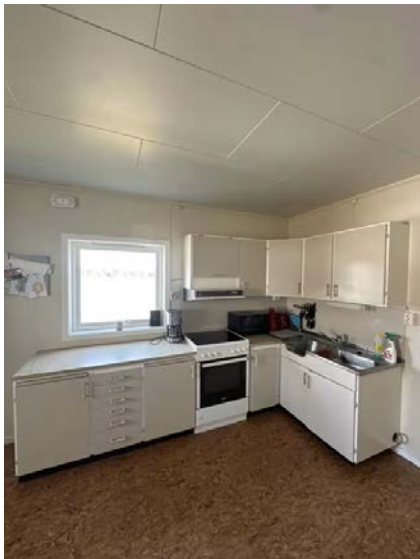
Viser kjøkkeninnredning og hvitevarer.

Det er påregnelig med utskiftning/utbedringer av kjøkkeninnredningen.

Blandebatteri må utbedres.

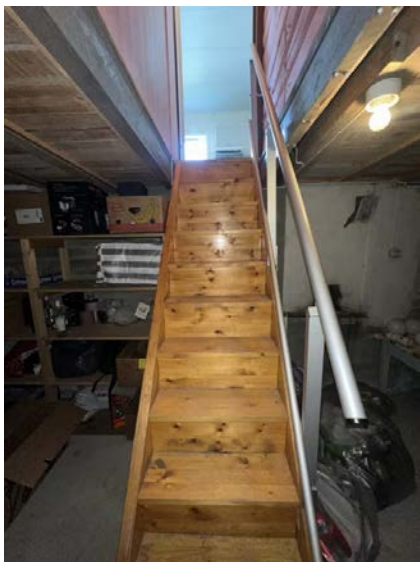
Viser kjellertrapp.

Kjellertrapp: Det er ikke montert rekkverk. Det er liten frihøyde i trappeløp. Åpninger i rekkverk er større enn dagens forskriftskrav til rekkverk i trapper. Trapp mangler rekkverk på en side. Noe lavt ved ganglinje (krav min 2,0 m).

Anbefalte tiltak / ytterligere undersøkelser anbefales

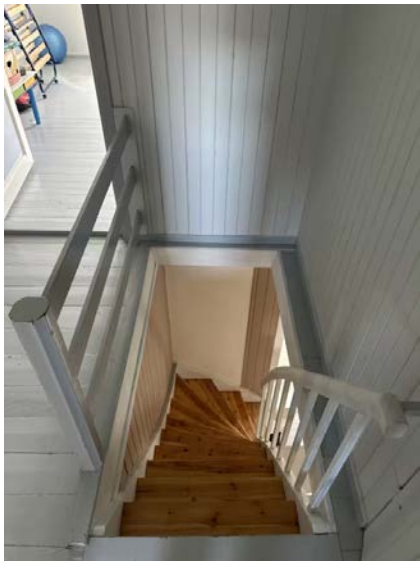
Trapp til 2.etasje. Rekkverkshøyder er under dagens forskriftskrav til rekkverk i trapper. Det mangler håndløper på vegg i trappeløpet. Åpninger i rekkverk er større enn dagens forskriftskrav til rekkverk i trapper. Trapp med noe knirk.

Viser trapp mellom 1 og 2.etasje

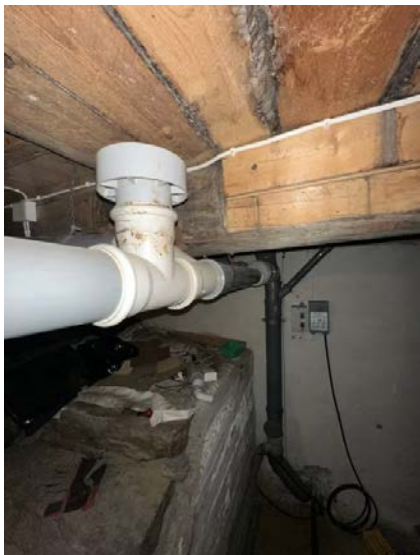
6.17 Avløpsrør

Viser lufting.

Type avløpsrør	Plast
Tidligere opplyst at eiendommen har avløp via sedimenteringskum med avløp til infiltrasjonsgrøfter.	
Synlige avløpsrør innvendig med PVC eller PP-plast.	
Er det gjennomført arbeider på anlegget etter byggeår?	Ukjent
Er det manglende lufting av kloakk over tak?	Ja
Er det sen avrenning fra tappested?	Ja
Mangler det stakemuligheter på avløpsanlegget?	Nei
Har avløpsrør nådd en alder som gir økt risiko for skader eller følgeskader?	Ja

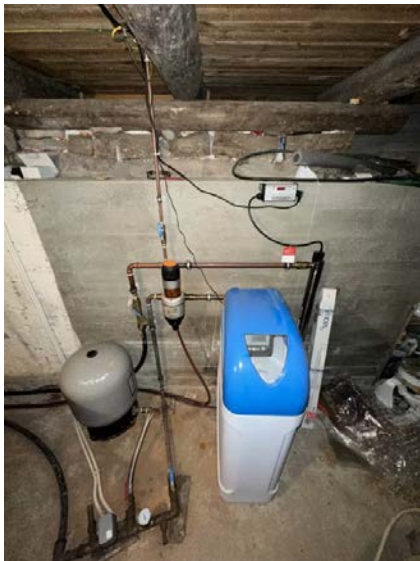
Viser stoppekran, trykktank og renseanlegg i teknisk. Funksjon og tilstand må vurderes av fagmann.

Funksjon og tilstand må vurderes av fagmann.

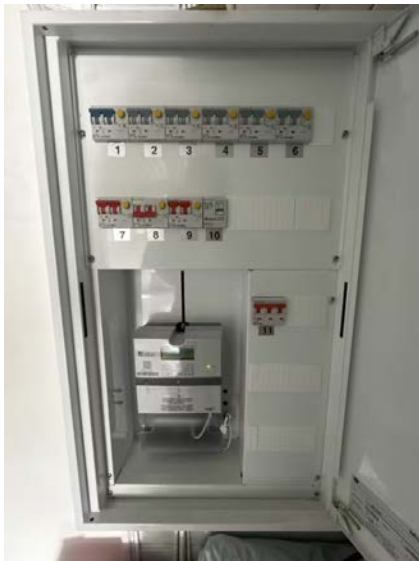
6.19 Elektrisk

Sikringskapp plassert i trapperom i 2. etasje

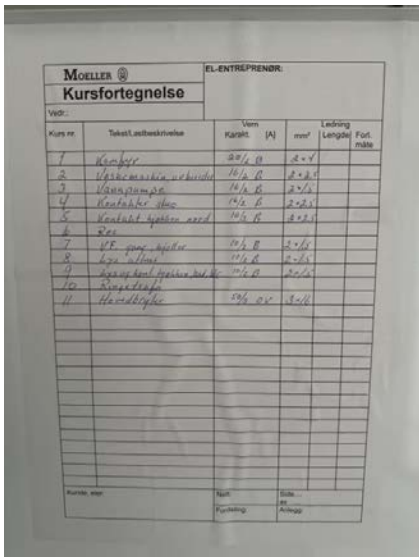
Viser kursfortegnelse.

Er det foretatt kontroll av det lokale el tilsyn i løpet av de siste 5 år	Nei
Type sikringer	Automatsikringer
Type anlegg	Åpent
Inntak med jordkabel. 3-fase 230V anlegg med 50A hovedsikringer.	
Er det gjennomført arbeider etter opprinnelig byggeår?	Ja
Er det manglende samsvarserklæring på arbeider utført etter 01.01.1999?	Ja
Er det manglende kursfortegnelse?	Nei
Er det manglende samsvar mellom kursfortegnelse og antall sikringer?	Nei
Er det tegn på varmgang (termiske skader) på kabler, brytere, downlight, stikkontakter, og elektrisk utstyr?	Nei
Er kabler tilstrekkelig festet?	Nei
Er det tegn til at kabelinnføringer og hull i inntak og sikringskapp ikke er tette?	Nei
Spørsmål til eier: Løses sikringene ofte ut?	Ikke besvart
Spørsmål til eier: Har det vært brann, branntilløp eller varmgang i anlegget?	Ikke besvart

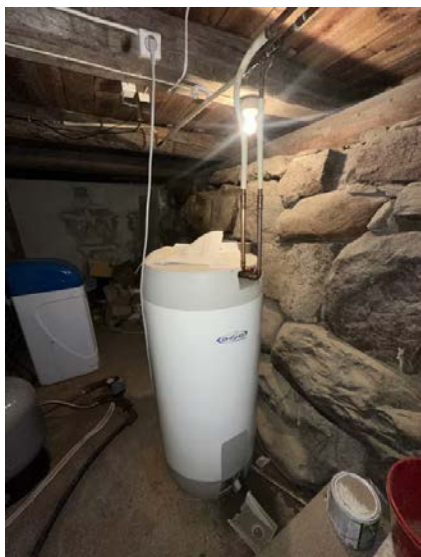
6.20 Varmtvannsbereder

Viser bereder plassert i kjeller.

Det registreres drypplekkasje fra bereder. Bereder er plassert i rom uten sluk.

Det registreres drypplekkasje fra bereder. Anbefaler ytterligere undersøkelser.

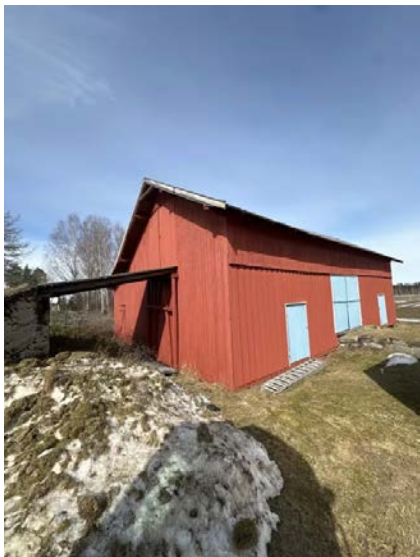
6.23 Øvrig: Låve

Viser låve.

Låve med diverse bodplasser. Låvebru til kjørebro i hele byggets lengde. Låvebru uten rekkverk. Anbefaler ikke brukes til større kjøretøy. Låven er fundamentert på pilarpunkter hovedsakelig med stein. Hovedsakelig med tregulv, et gulv med jordgulv. Yttervegger i bindingsverk, bindingsverk med utvendig stående kledning. Labankdører og slagporter. Saltak tekket med bølgeblinksplater, uten renner/nedløp. Tilbygg på baksiden med pulttak. Innlagt strøm. Bygning med skjevheter, råte og preg av elde/slitasje og manglende vedlikehold. Påkostninger må påregnes. Kjørebro ikke medtatt i arealet. Bygningen er ikke vurdert med tilstandsgrader.

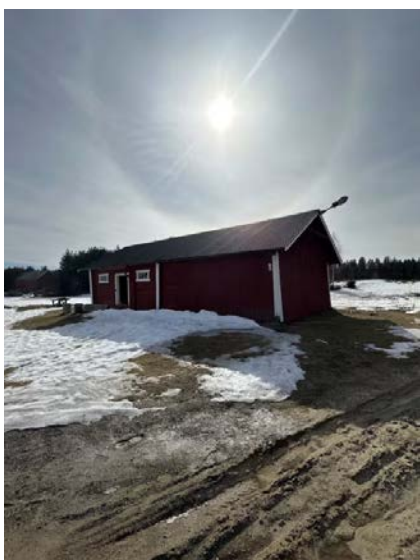
6.24 Øvrig: Stabbur

Viser stabbur med vedskåle.

Stabbur med vedskåle. Fundamentert på pilarpunkter hovedsakelig med stein. Stabbur med tregulv, vedskåle med jordgulv. Yttervegger i laft ved stabbur, vedskåle i bindingsverk med utvendig stående kledning, innvendig med åpent bindingsverk. Himlinger med åpen konstruksjon. Labankdører. Saltak tekket med bølgeblinksplater, uten renner/nedløp. Innlagt strøm. Bygning med skjevheter, noe råte og noe maurangrep ved laftet stabbur. Bygget bærer preg av elde/slitasje og manglende vedlikehold. Påkostninger må påregnes. Bygningen er ikke vurdert med tilstandsgrader.

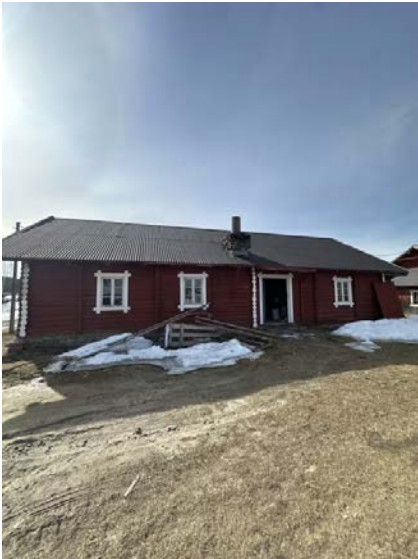
6.25 Øvrig: Fjøs

Viser fjøs

Fjøs. Oppdelt med gang og 2 fjøsrom for husdyr. Fundamentert på gråsteinsmur med innslag av sement. Fjøs med støpte gulv. Yttervegger i laft. Innsiden av yttervegger med betong. Skråhimling ved kufjøset, flat himling ved sau-grisedelen. Labankdører. Vinduer med enkelt glass. Saltak teknet med bølgeblikkplater, uten renner/nedløp. Ved kufjøset takke tilknyttet steinpipe med innerrør av nyere dato. Innlagt strøm. Utedo plassert inntil fjøset ved ene gavlveggen. Bygning med skjevheter og noe råte, grunnmur med noe utrasing. Innvendig himling delvis med råte. Bygget bærer preg av elde/slitasje og manglende vedlikehold. Påkostninger må påregnes. Bygningen er ikke vurdert med tilstandsgrader.

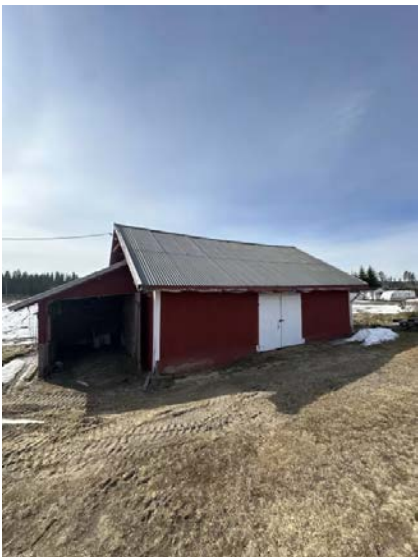
6.26 Øvrig: Uthus

Viser uthus.
