# Vestsivegen 1358 2406 ELVERUM

## Tilstandsrapport Eierskifte

Boligtype: Enebolig

Byggeår: 1885

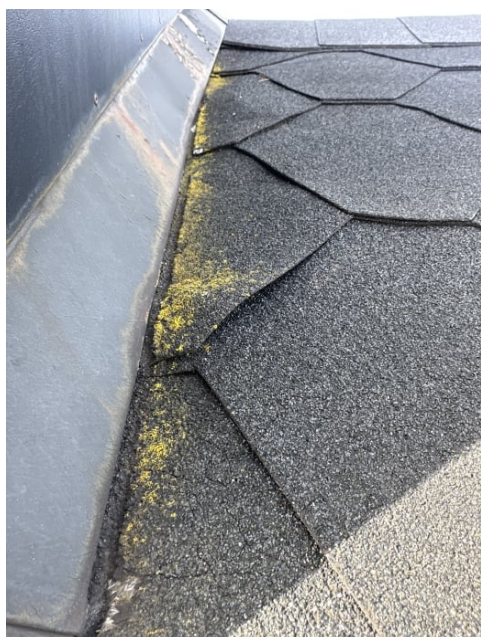
Det registreres buler i papptekking. Det registreres sprekker i pappshingel.

Viser sprekker i tekkingen, lokale utbedringer må påregnes.

Lokal utbedring ved sprekker og buler i pappshingel må påregnes. Se bilder.

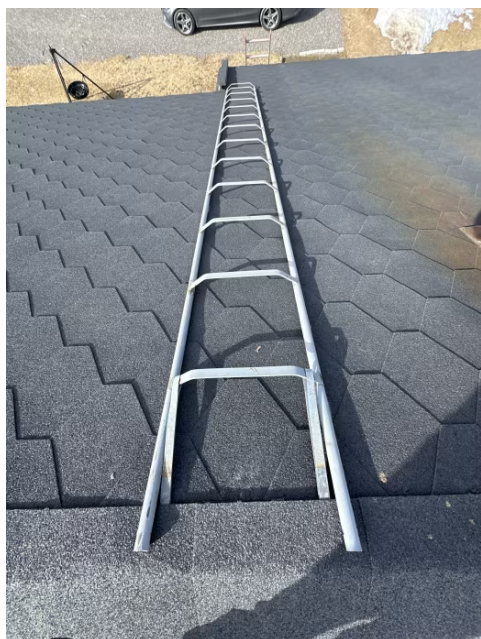
Viser stige på tak.

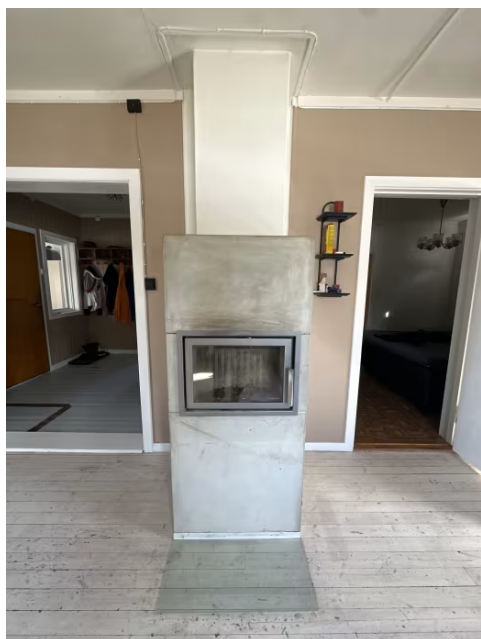
Viser ildsted i stue.

Med bakgrunn i påviste avvik og for en vurdering av eventuelle tiltak anbefales en ytterligere kontroll av pipa/ildsteder utført av brann- og feiervesen.

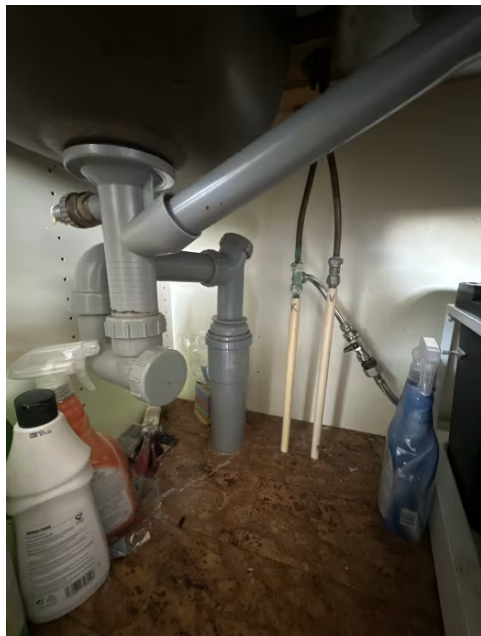
Viser vann og avløpsinstallasjoner under kum.

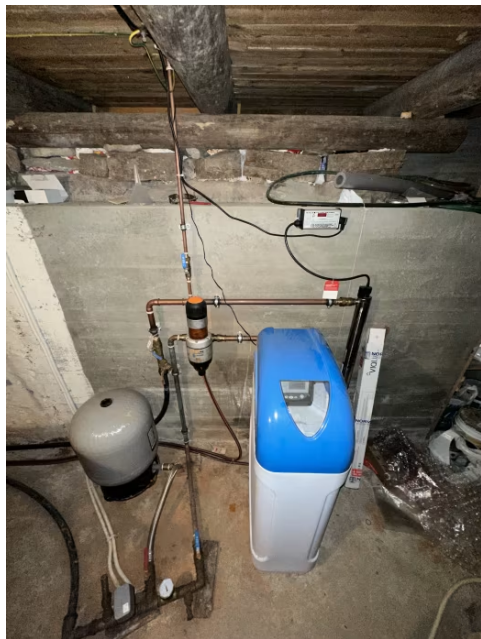
Viser stoppekran, trykktank og renseanlegg i teknisk. Funksjon og tilstand må vurderes av fagmann.

Funksjon og tilstand må vurderes av fagmann.

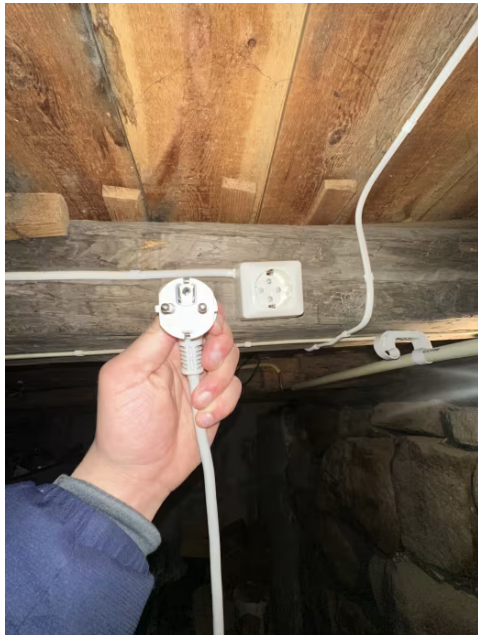
Ingen tegn til varmgang ved støpsel.

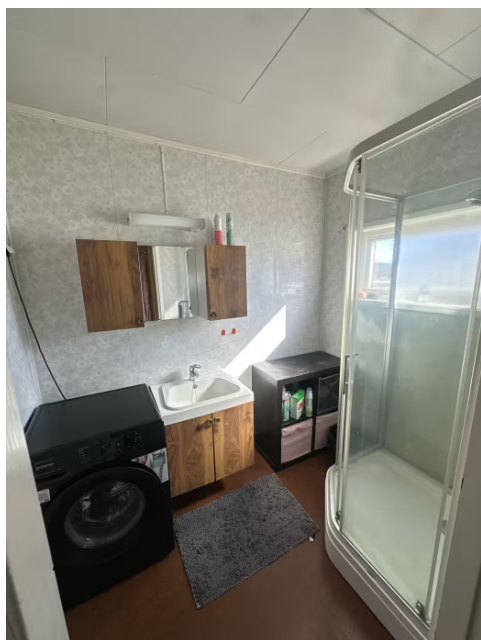
Viser bad og installasjoner på bad.

#### Det er behov for totalrenovering av våtrommet!

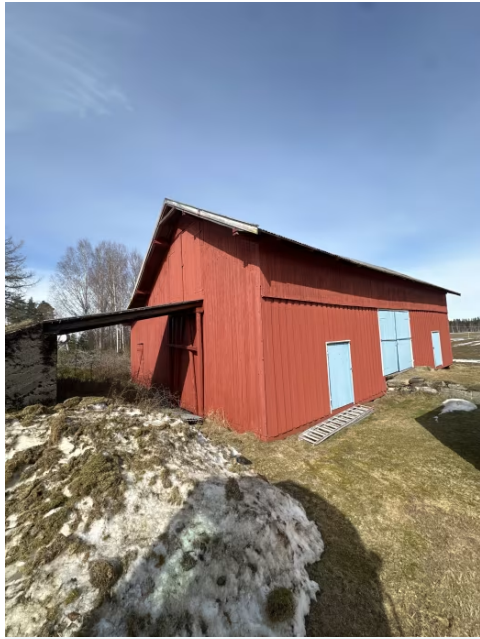
Viser låve.

Låve med diverse bodplasser. Låvebru til kjørebru i hele byggets lengde. Låvebru uten rekkverk. Anbefaler ikke brukes til større kjøretøy. Låven er fundamentert på pilarpunkter hovedsakelig med stein. Hovedsakelig med tregulv, et gulv med jordgulv. Yttervegger i bindingsverk, bindingsverk med utvendig stående kledning. Labankdører og slagporter. Saltak tekket med bølgeblikksplater, uten renner/nedløp. Tilbygg på baksiden med pulttak. Innlagt strøm. Bygning med skjevheter, råte og preg av elde/slitasje og manglende vedlikehold. Påkostninger må påregnes. Kjørebro ikke medtatt i arealet. Bygningen er ikke vurdert med tilstandsgrader.

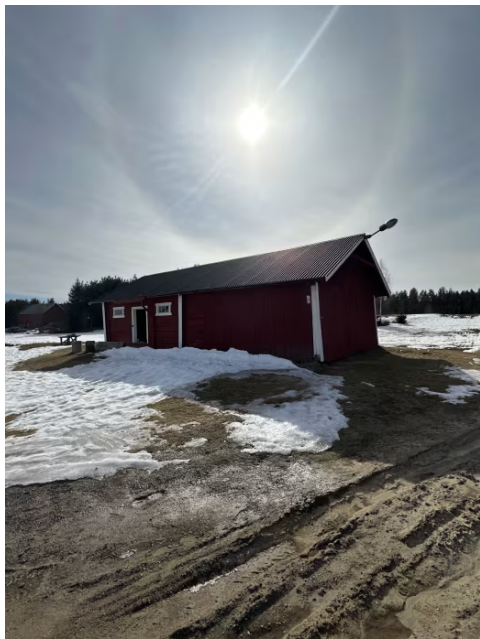
Viser stabbur med vedskåle.

Stabbur med vedskåle. Fundamentert på pilarpunkter hovedsakelig med stein. Stabbur med tregulv, vedskåle med jordgulv. Yttervegger i laft ved stabbur, vedskåle i bindingsverk med utvendig stående kledning, innvendig med åpent bindingsverk. Himlinger med åpen konstruksjon. Labankdører. Saltak tekket med bølgeblikksplater, uten renner/nedløp. Innlagt strøm. Bygning med skjevheter, noe råte og noe maurangrep ved laftet stabbur. Bygget bærer preg av elde/slitasje og manglende vedlikehold. Påkostninger må påregnes. Bygningen er ikke vurdert med tilstandsgrader.

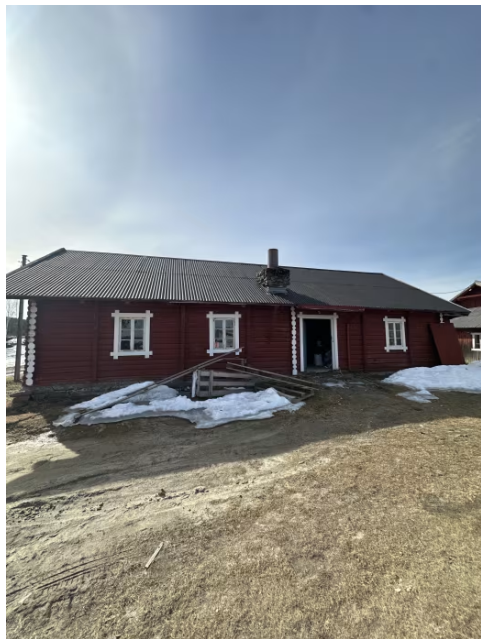
Viser fjøs

Bygning med skjevheter og noe råte, grunnmur med noe utrasing. Innvendig himling delvis med råte. Bygget bærer preg av elde/slitasje og manglende vedlikehold. Påkostninger må påregnes. Bygningen er ikke vurdert med tilstandsgrader.
