Vestsivegen 1358, 2406 ELVERUM

**Sjarmerende småbruk med låve,  
uthus og tømmerbygninger.  
Trivelig tun med god boltreplass!  
10 min til Elverum sentrum!**

**Salgsobjekt:** Enebolig  
**Eierform:** Eiet  
**Byggeår:** 1885  
**BRA-i/BRA Total:** 167/530 m<sup>2</sup>  
**Tomtstr.:** 5552.8 m<sup>2</sup>  
**Soverom:** 3  
**Antall rom:** 4  
**Gnr./bnr.** Gnr. 3, bnr. 28

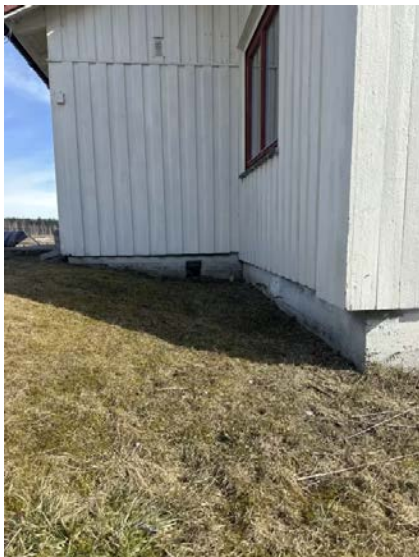
### 6.1 Drenering

\*Drenering - Det registreres manglende bruk av grunnmursplast. Takvann ført til terreng med fleksirør. Dreneringen/fuktsikring har nådd en alder som gjør tettheten usikker i tiden som kommer. Normal brukstid for en drenering anslås til å være ca 30 år. Murvegger og betonggulv med tradisjonelle tegn til fuktpåvirkning over tid med kalk- og saltutslag på mindre områder. Det registreres fukt i grunnmur og det observeres salt/kalkutslag på grunnmurens innside. Dette er en indikasjon på at drenering ikke fungerer som tiltenkt. Terrenget faller inn mot bygningen og det er maksimale forhold for vann inn mot muren. Anbefalte tiltak: Tiltak for redrenering rundt boligen kan ikke utelukkes. Overvåk tilstanden jevnlig. For å få tilstandsgrad 0 eller 1 må dreneringen skiftes ut, men tidspunktet for når dette er nødvendig er vanskelig å si noe om. Bruken av rom under terreng vil og være avgjørende. Det anbefales tiltak for å lede overflatevann bort fra bygningen. Terrenget må ha fall fra grunnmuren for å sikre god avrenning av overflatevann. Eventuelt må det utføres drenerende tiltak i terrenget for å lede overflatevann vekk fra boligen. Ideelt bør det i en avstand på 3 meter være god helling vekk fra husets grunnmur med fall på (1:50). Taknedløp før føres kontrollert vekk fra grunnmur. Dette kun til orientering og anbefalt på generelt grunnlag. Utbedringskostnader: 150 000 - 300 000

Terrenget faller inn mot bygningen og det er maksimale forhold for vann inn mot muren.

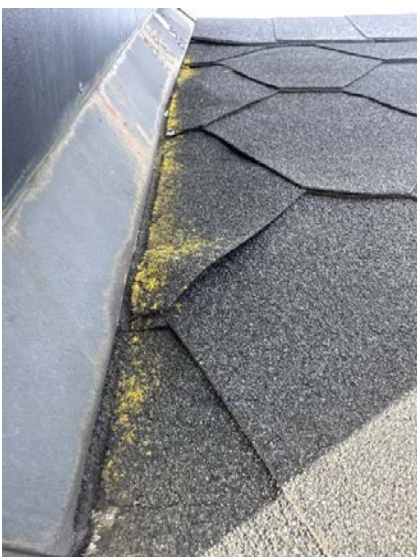
\*Taktekking - Det registreres stedvis noe mose på taket som anbefales fjernet som et vedlikeholdstiltak. Det registreres buler i papptekking. Det registreres sprekker i pappshingel. Mer enn halvparten av forventet brukstid er passert på taktekkningen. Mer enn halvparten av forventet brukstid er passert på undertak. Det er observert rustdannelse på beslag.

Viser sprekker i tekkingen, lokale utbedringer må påregnes.

Tekkingen buler ved beslag. Anbefaler ytterligere undersøkelser.

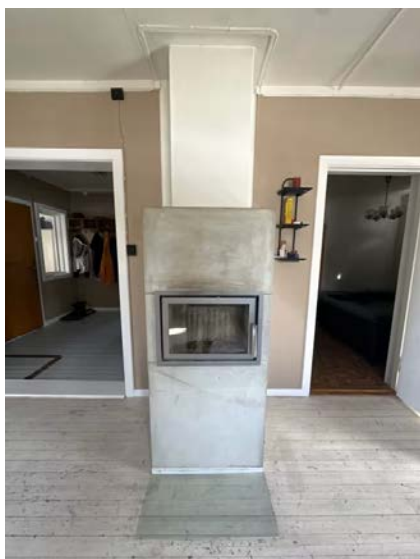
## 6.12 Ildsted/Skorstein

\*Ildsted/Skorstein - Sprekk i eternittplate på kjøkken. Sotvannskjolder fra sotluker. Enkelte murkrager tildekt. Utførelse ved himlinger/gulvoverflater hvor treverk tildekker murkrager ved teglpiper er ikke i henhold til brannforskrift. (NB ikke krav mot

luftekanal). Det er rust i beslag rundt pipa. Regnskjerm mangler. Pipe og ildsted er kun visuelt vurdert og ikke røyktrykkprøvd eller kamerakontrollert ved besiktigelsen. Undertegnede har ikke spesiell kompetanse vedr. vurdering av piper og ildsteders forskriftsmessige tilstand. For detaljert informasjon og krav anbefales kontakt med lokalt brann- og feievesen.

Viser ildsted i stue.

Med bakgrunn i påviste avvik og for en vurdering av eventuelle tiltak anbefales en ytterligere kontroll av pipa/ildsteder utført av brann- og feiervesen.

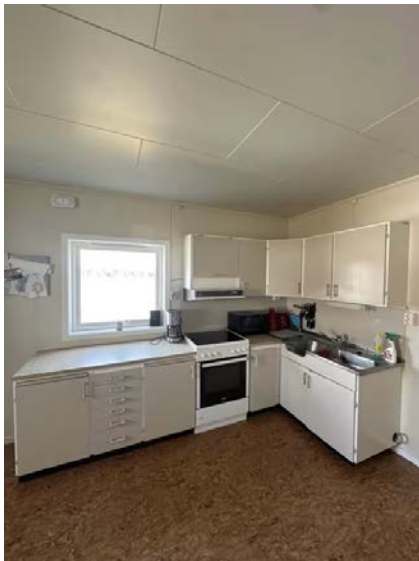
### 6.13 Kjøkken

\*Kjøkken Oppsummering av overflater og innredning - Kjøkkeninnredning med slette fronter. Malte laminerte fronter og laminerte skrog. Laminerte benkeplater. Stål benkeplate med utslagsvask og oppvaskkum i metall. Vannstoppeventil ikke etablert (krav fra 2010). Komfyrvakt ikke etablert (krav fra 2010). Ventilator over komfyrplass med avkast til friluft gjennom vegg. Kjøkkeninnredningen har skader.

Kjøkkeninnredning med justeringsbehov. Blandebatteriet lekker. Det er påvist skader på overflater/kjøkkeninnredning utover normal slitasjegrad.

Viser kjøkkeninnredning og hvitevarer.

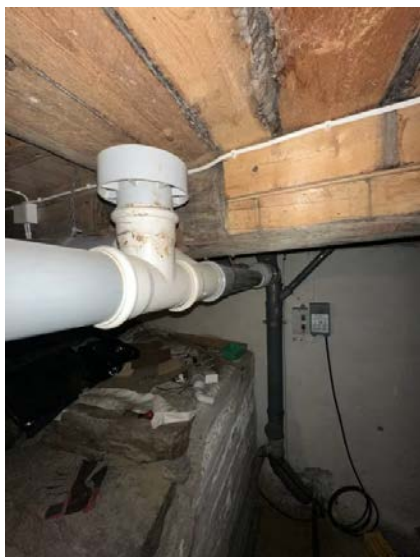
## 6.17 Avløpsrør

\*Avløpsrør - Det registreres sen avrenning i servant på bad. Kloakkluft i kjeller fra avløpsanlegg. Kloakk er ikke luftet over tak. Lufting med vakumventil. Stakeluke påvist i kjeller. Staking kan også utføres via andre installasjoner med avløp. Mer enn halvparten av forventet brukstid er passert på utvendige avløpsledninger. Mer enn halvparten av forventet brukstid er passert på innvendige avløpsledninger. Generelt anbefales jevnlig rengjøring av sluk og vannlåser for å sikre god avrenning. Utvendige stikkledninger er ikke vurdert. Ingen påviste lekkasjer eller opplysninger om problematikk med

Viser lufting.

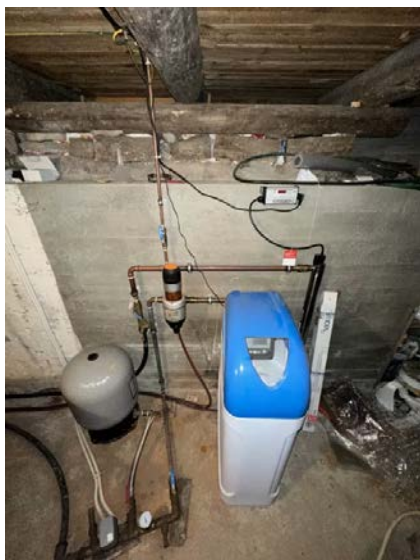
Viser stoppekran, trykktank og renseanlegg i teknisk. Funksjon og tilstand må vurderes av fagmann.

Funksjon og tilstand må vurderes av fagmann.

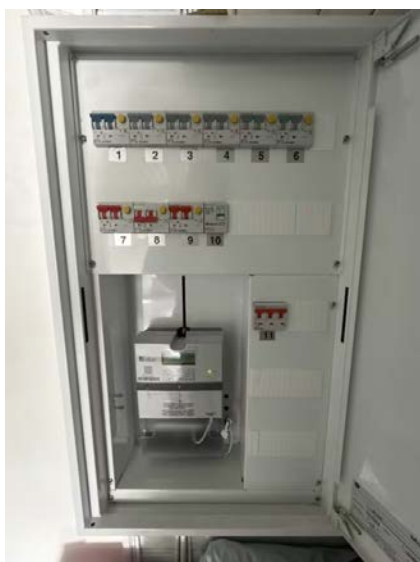
Sikringsskap plassert i trapperom i 2. etasje

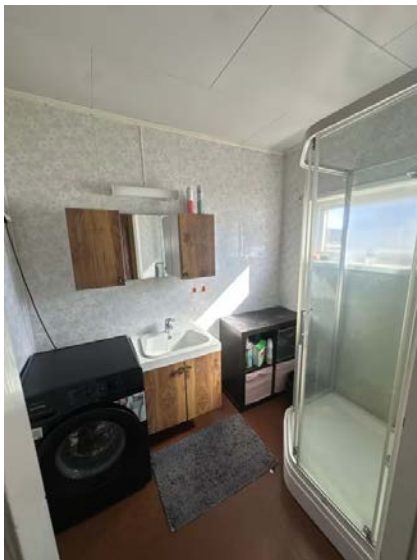
Viser bad og installasjoner på bad.

Det er behov for totalrenovering av våtrommet!

Baderommet anses å måtte rehabiliteres. Totalrenovering grunnet elde.

**Utbedringskostnader****150 000 - 300 000**

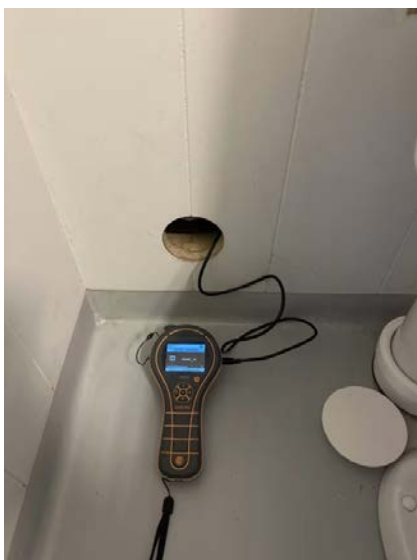
Hulltaking foretatt på toalettrom mot dusjsone.

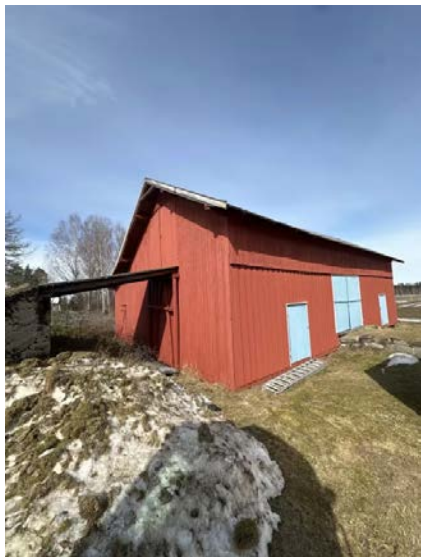
Viser låve.

Låve med diverse bodplasser. Låvebru til kjørebru i hele byggets lengde. Låvebru uten rekkverk. Anbefaler ikke brukes til større kjøretøy. Låven er fundamentert på pilarpunkter hovedsakelig med stein. Hovedsakelig med tregulv, et gulv med jordgulv. Yttervegger i bindingsverk, bindingsverk med utvendig stående kledning. Labankdører og slagporter. Saltak tekket med bølgeblikksplater, uten renner/nedløp. Tilbygg på baksiden med pulttak. Innlagt strøm. Bygning med skjevheter, råte og preg av elde/slitasje og manglende vedlikehold. Påkostninger må påregnes. Kjørebro ikke medtatt i arealet. Bygningen er ikke vurdert med tilstandsgrader.

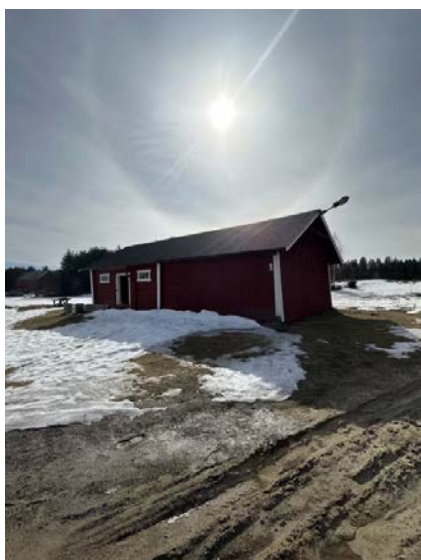
Viser stabbur med vedskåle.

Stabbur med vedskåle. Fundamentert på pilarpunkter hovedsakelig med stein. Stabbur med tregulv, vedskåle med jordgulv. Yttervegger i laft ved stabbur, vedskåle i bindingsverk med utvendig stående kledning, innvendig med åpent bindingsverk. Himlinger med åpen konstruksjon. Labankdører. Saltak tekket med bølgeblikksplater, uten renner/nedløp. Innlagt strøm. Bygning med skjevheter, noe råte og noe maurangrep ved laftet stabbur. Bygget bærer preg av elde/slitasje og manglende vedlikehold. Påkostninger må påregnes. Bygningen er ikke vurdert med tilstandsgrader.

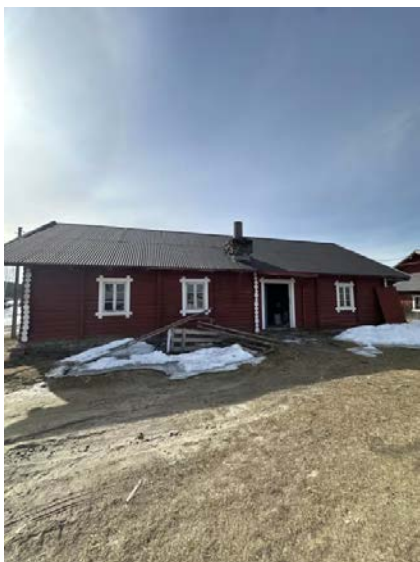
Viser fjøs

Fjøs. Oppdelt med gang og 2 fjøsrom for husdyr. Fundamentert på gråsteinsmur med innslag av sement. Fjøs med støpte gulv. Yttervegger i laft. Innsiden av yttervegger med betong. Skråhimling ved kufjøset, flat himling ved sau-grisedelen. Labankdører. Vinduer med enkelt glass. Saltak teknet med bølgeblikksplater, uten renner/nedløp. Ved kufjøset takke tilknyttet steinpipe med innerrør av nyere dato. Innlagt strøm. Utedo plassert inntil fjøset ved ene gavilveggen. Bygning med skjevheter og noe råte, grunnmur med noe utrasing. Innvendig himling delvis med råte. Bygget bærer preg av elde/slitasje og manglende vedlikehold. Påkostninger må påregnes. Bygningen er ikke vurdert med tilstandsgrader.

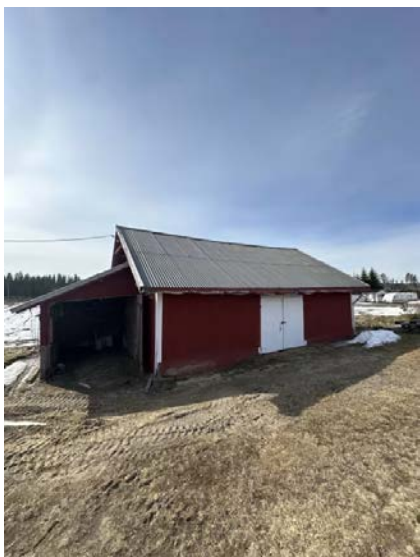
Viser uthus.
