Vestsivegen 1358, 2406 ELVERUM

**Sjarmerende småbruk med låve,  
uthus og tømmerbygninger.  
Trivelig tun med god boltreplass!  
10 min til Elverum sentrum!**

**Oppdragsnr.:** 1211240098

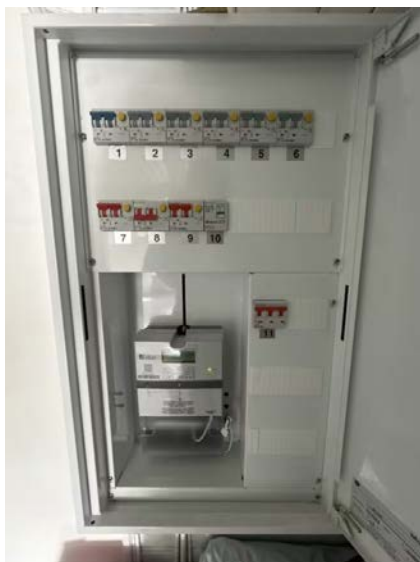
Sikringsskap plassert i trapperom i 2. etasje

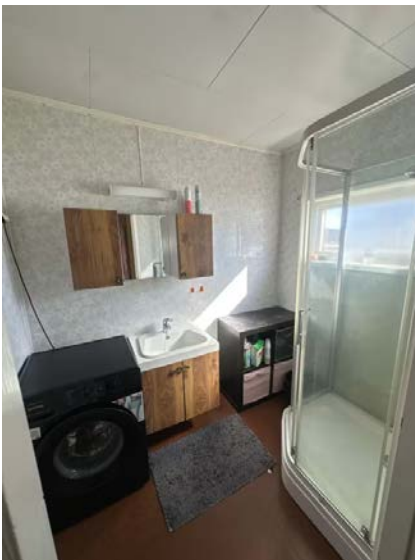
Viser bad og installasjoner på bad.

Det er behov for totalrenovering av våtrommet!

Baderommet anses å måtte rehabiliteres. Totalrenovering grunnet elde.

**Utbedringskostnader****150 000 - 300 000**

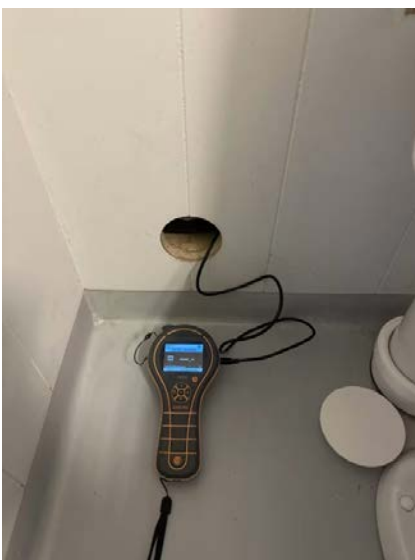
Hulltaking foretatt på toalettrom mot dusjsone.
