Vestsivegen 1358, 2406 ELVERUM

**Sjarmerende småbruk med låve,  
uthus og tømmerbygninger.  
Trivelig tun med god boltreplass!  
10 min til Elverum sentrum!**

# Ditt nye hjem?

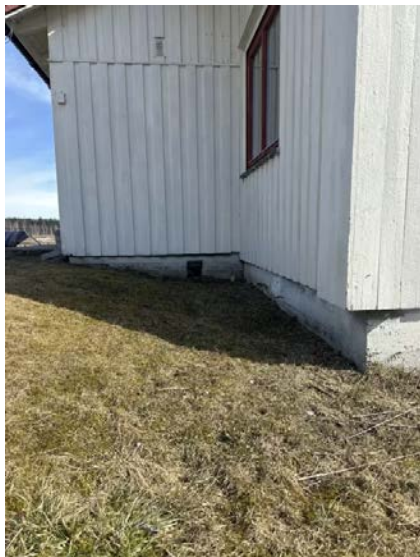
### 6.1 Drenering

\*Drenering - Det registreres manglende bruk av grunnmursplast. Takvann ført til terreng med fleksirør. Dreneringen/fuktsikring har nådd en alder som gjør tettheten usikker i tiden som kommer. Normal brukstid for en drenering anslås til å være ca 30 år. Murvegger og betonggulv med tradisjonelle tegn til fuktpåvirkning over tid med kalk- og saltutslag på mindre områder. Det registreres fukt i grunnmur og det observeres salt/kalkutslag på grunnmurens innside. Dette er en indikasjon på at drenering ikke fungerer som tiltenkt. Terrenget faller inn mot bygningen og det er maksimale forhold for vann inn mot muren. Anbefalte tiltak: Tiltak for redrenering rundt boligen kan ikke utelukkes. Overvåk tilstanden jevnlig. For å få tilstandsgrad 0 eller 1 må dreneringen skiftes ut, men tidspunktet for når dette er nødvendig er vanskelig å si noe om. Bruken av rom under terreng vil og være avgjørende. Det anbefales tiltak for å lede overflatevann bort fra bygningen. Terrenget må ha fall fra grunnmuren for å sikre god avrenning av overflatevann. Eventuelt må det utføres drenerende tiltak i terrenget for å lede overflatevann vekk fra boligen. Ideelt bør det i en avstand på 3 meter være god helling vekk fra husets grunnmur med fall på (1:50). Taknedløp før føres kontrollert vekk fra grunnmur. Dette kun til orientering og anbefalt på generelt grunnlag. Utbedringskostnader: 150 000 - 300 000

Terrenget faller inn mot bygningen og det er maksimale forhold for vann inn mot muren.

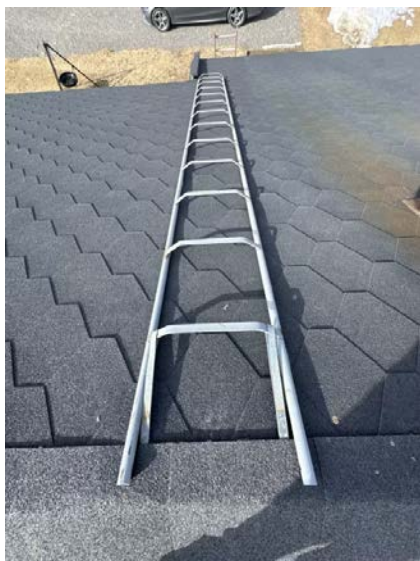
## 6.10 Utstyr på tak

Viser stige på tak.

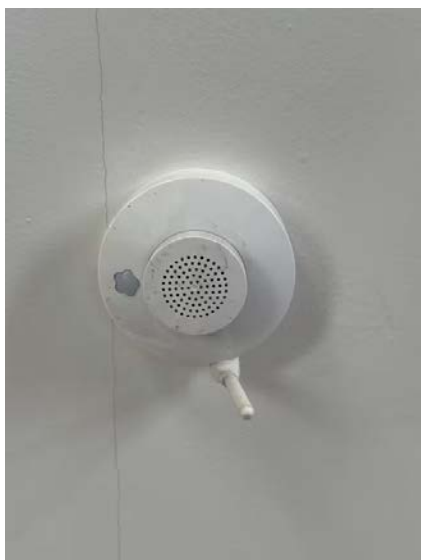
Viser brannvarsling i tak.

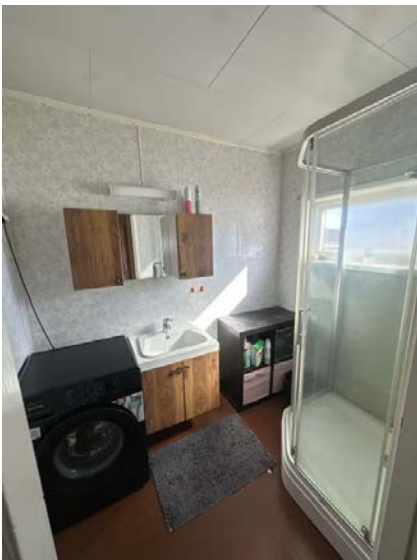
Viser bad og installasjoner på bad.

Det er behov for totalrenovering av våtrommet!

Baderommet anses å måtte rehabiliteres. Totalrenovering grunnet elde.

**Utbedringskostnader****150 000 - 300 000**

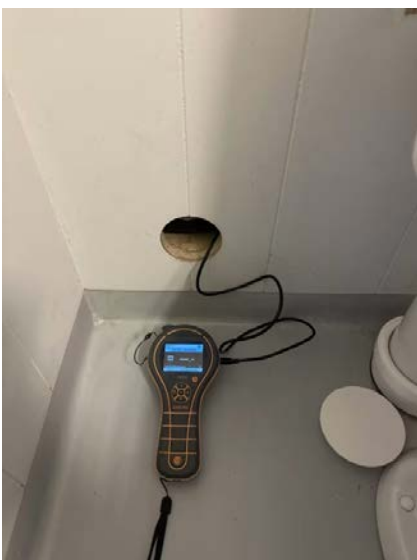
Hulltaking foretatt på toalettrom mot dusjsone.

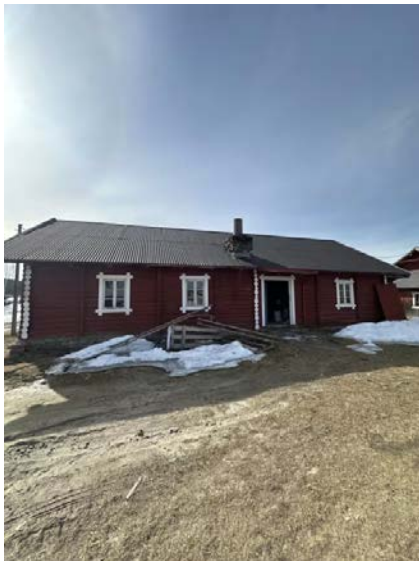
## 6.25 Øvrig: Fjøs

Viser fjøs

Fjøs. Oppdelt med gang og 2 fjøsrom for husdyr. Fundamentert på gråsteinsmur med innslag av sement. Fjøs med støpte gulv. Yttervegger i laft. Innsiden av yttervegger med betong. Skråhimling ved kufjøset, flat himling ved sau-grisedelen. Labankdører. Vinduer med enkelt glass. Saltak teknet med bølgeblikksplater, uten renner/nedløp. Ved kufjøset takke tilknyttet steinpipe med innerør av nyere dato. Innlagt strøm. Utedo plassert inntil fjøset ved ene gavilveggen. Bygning med skjevheter og noe råte, grunnmur med noe utrasing. Innvendig himling delvis med råte. Bygget bærer preg av elde/slitasje og manglende vedlikehold. Påkostninger må påregnes. Bygningen er ikke vurdert med tilstandsgrader.

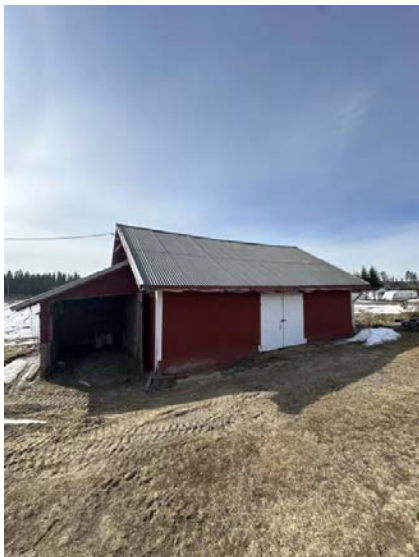
## 6.26 Øvrig: Uthus

Viser uthus.
