# Tilstandsrapport

Enebolig

Grønvegen 11, 4341 BRYNE

Befaringsdato: 14.04.2026

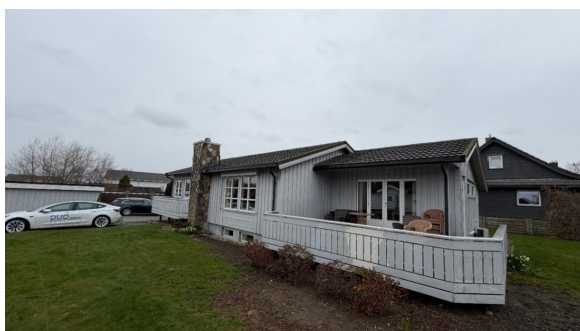
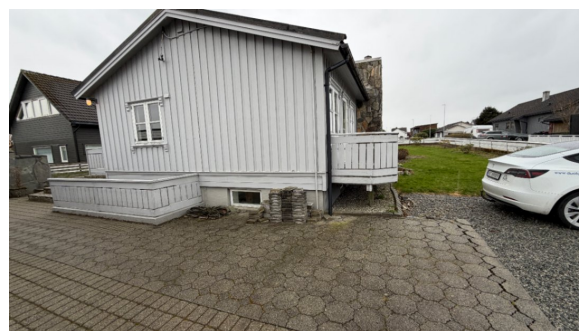
Terrenget må ha fall fra grunnmuren for å sikre god avrenning av overflatevann. Eventuelt må det utføres drenerende tiltak i terrenget for å lede overflatevann vekk fra boligen.

**Kostnadsestimat: 20 000 - 100 000**

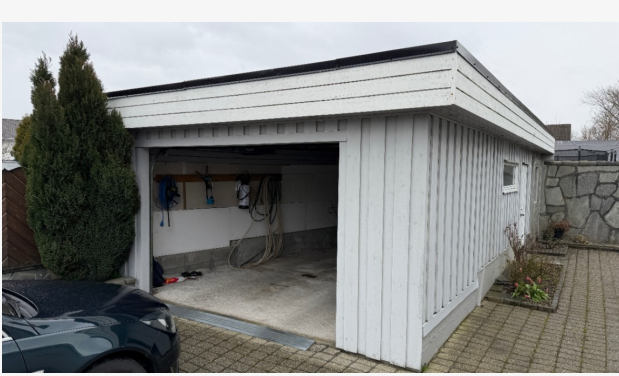
## Garasje

Bygningen omfattes ikke av NS 3600, og er derfor ikke vurdert med tilstands- eller konsekvensanalyse. Den anses som sekundær bygning i forbindelse med salgsprosessen. Oppmåling er utført omtrentlig. Det er ikke foretatt kontroll mot byggeforskrift og gitt byggetillatelse, ang krav til brann mellom bolig og garasje. Vedlikehold og levetid som bolig for øvrig.

Bygget er ikke tilstandsvurdert ihht Forskrift til avhendingslova og NS3600. Dette er kun en enkel beskrivelse.
