# Tilstandsrapport

Fritidsbolig

Medbyveien 150, 9395 KALDFARNES

Befaringsdato: 20.06.2025

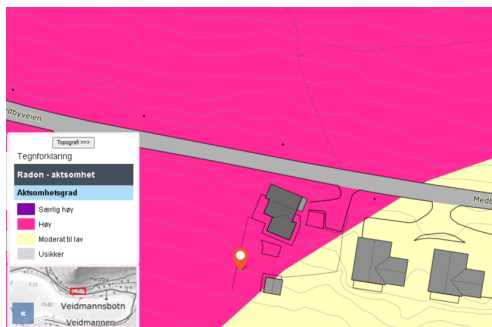
Radongass er en usynlig og luktfri naturlig gass som kan finnes i bygninger. Helsemessig kan eksponering for høye nivåer av radongass øke risikoen for lungekreft. Derfor er det viktig å måle radonkonsentrasjonen i boliger. Denne eiendommen ligger i ett område som ifølge NGUs (Norges Geologiske Undersøkelser) aktsomhetskart har høy radonforekomst.

Radon aksomhetsgrad.

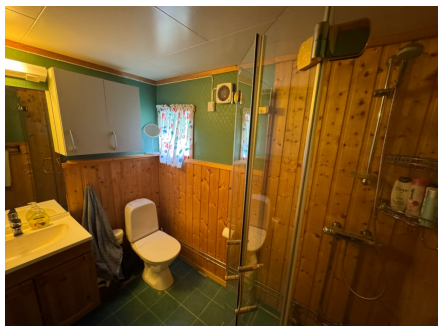
Badet har innredning med servant, dusjhjørne og toalett. Rommet har panel og tapet på veggene, fliser på gulvet og himlingsplater i taket. Aktuell byggeforskrift er tekniske forskrifter i perioden 1997-2010. Dokumentasjon: ingen dokumentasjon. Eierens opplysning om at badet er overflateoppusset i 1999.  
Rommet har elektriske varmekabler. Fall mot sluk er målt til 0.  
Det er mekanisk avtrekk.  
Hulltaking er foretatt og det er påvist avvik i hulltakingen. Hulltaking er foretatt fra gangen ved varmtvannstanken mot dusjhjørnet.  
Fuktkvotemåling (vekt%) i konstruksjonen ble målt til 14.

Badet

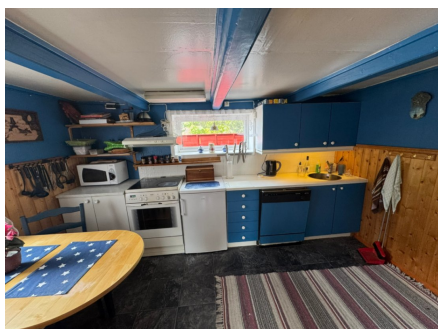
Kosmetiske skader som riper, flekker, svelling og misfarging kan gjøre at kjøkkenet ser slitt og utdatert ut.  
Kostnadsestimatet er satt til utbedring av pakningen som lekker under vasken.

Kjøkkeninnredningen.

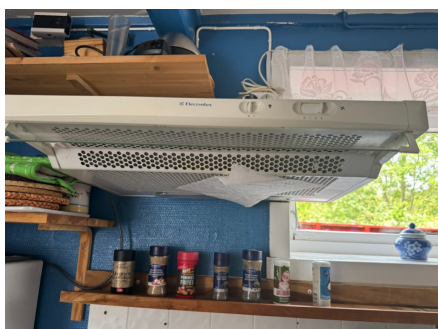
Det er kjøkkenventilator med avtrekk ut.

Funksjonstest av ventilatoren.

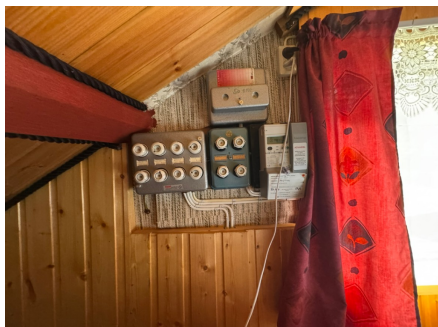
Kostnadsestimatet er knyttet opp mot kostnader for å innhente el-takst. Utbedringskostnader av påpekte avvik i denne rapport og el-takst vil komme i tillegg. Elektriske installasjoner som mangler dokumentasjon kan ha større risiko for at det oppstår skader ved. Konsekvenser av avvik ved elektriske anlegg kan være store og fatale både ved brann og direkte berøring av strømførende komponenter.

Sikringer.

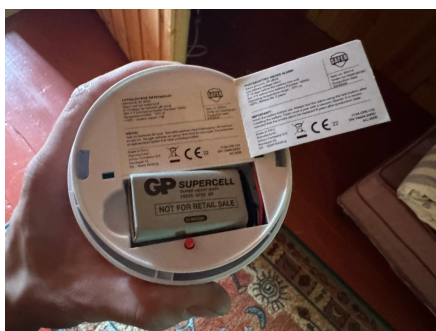
Røykvarsler.
