Medbyveien 150, 9395 KALDFARNES

**Hytte med idyllisk beliggenhet i  
Medby med umiddelbar nærhet til  
utmark og fjære - innlagt strøm,  
vann og avløp.**

| Tilstandsrapport ..... | 23 |

Rapportdato: 14.08.2025

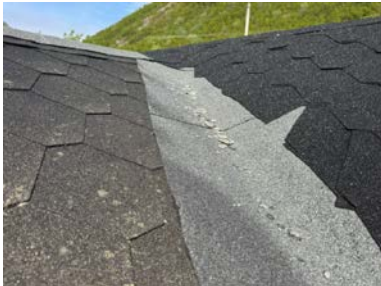
Ved inspeksjon av taktekingen har jeg påvist at den ikke er montert etter monteringsanvisningen. Det er påvist åpen spikrer og belegget i gradrennen ligger oppå taktekingen på ene siden. Ved inspeksjon av innvendige overflater er det påvist at det er fuktig rundt pipen, dette er tegn på at det er utett rundt pipen.

Taktekkingen er ikke lagt etter monteringsanvisningen.

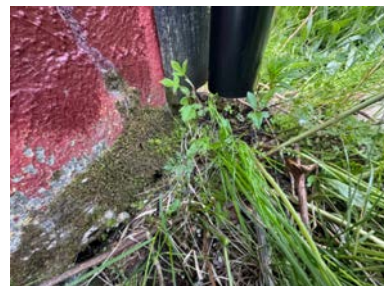
Nedløp er avsluttet over terrenget.

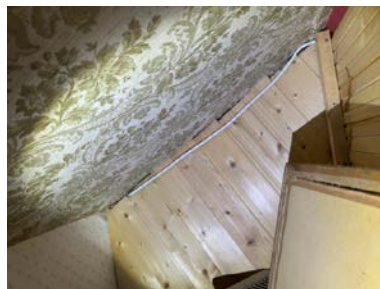
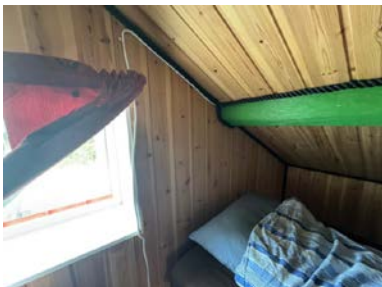
Eksempel på løse ledninger.
