# Koselig hytte åpent og solrikt beliggende med vid utsikt i flott turområde, ca. 980 m. Solcelleanlegg.

# Tilstandsrapport

Befaringsdato: 24.06.2024

## FRITIDSBOLIG

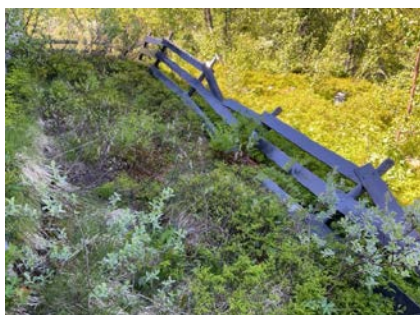
## ! TG 3 Andre utvendige forhold

Det er etablert gjerde av trestaur og liggende bord rundt hytta.

Gjerdet må repareres eller fjernes.

Kostnadsestimat: 10 000 - 50 000

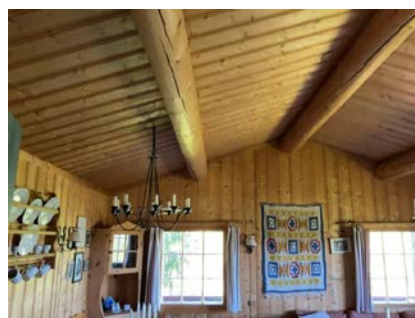
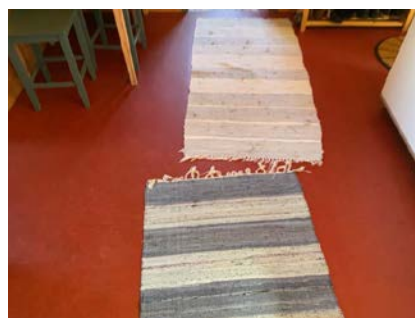
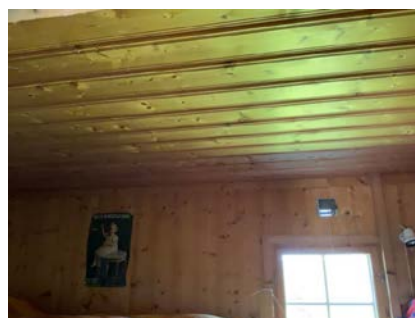
## ! TG 3 Etasjeskille/gulv mot grunn

Bygget har etasjeskiller mot krypprom av trebjelkelag anlagt på ringmur og midtmur. Bjelkelaget er isolert med mineralull. Stubbloft mot krypprom med trepanel anlagt på lekter festet til underkant bjelker.

## Vurdering av avvik:

- Målt høydeforskjell på over 30 mm gjennom hele rommet. Tilstandsgrad 3 gis med bakgrunn i standardens krav til godkjente måleavvik.

Kostnadsestimat: 100 000 - 300 000

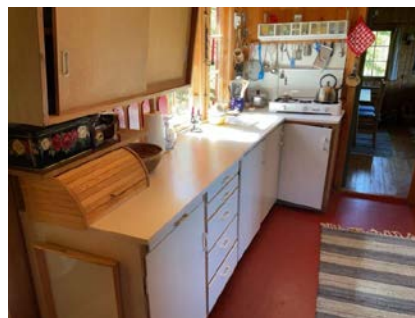
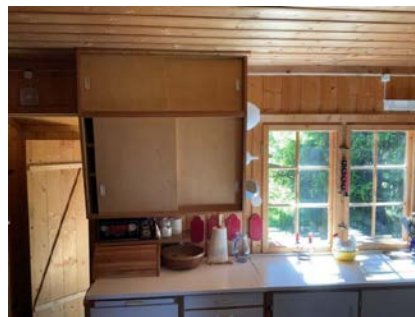
### ETASJE > KJØKKEN

## TG 2 Avtrekk

- Mekanisk avtrekk bør etableres.

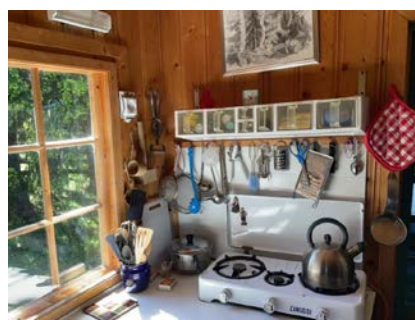
## TG 2 Ventilasjon

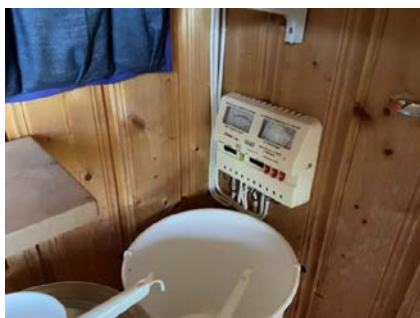
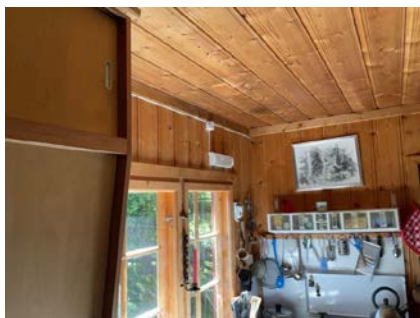
## ! TG 3 Branntekniske forhold

1. Er det skader på røykvarslere?  
**Ja Mangler fungerende røykvarslere**
2. Er det mangler for brannslukningsutstyr i boligen iht. forskriftskrav på søknadstidspunktet, men minst Byggeforskrift 1985?  
**Ja Mangler slukkeutstyr og røykvarslere med funksjon**
3. Er det skader på brannslukningsutstyr eller er apparatet eldre enn 10 år?  
**Ukjent**
4. Er det mangler på røykvarsler i boligen iht. forskriftskrav på søknadstidspunktet, men minst Byggeforskrift 1985?  
**Ja Mangler fungerende røykvarslere**
