# Erik Werenskiolds veg 18 B 2318 HAMAR

## Tilstandsrapport Eierskifte

Boligtype: Leilighet i boligblokk

Byggeår: 1960

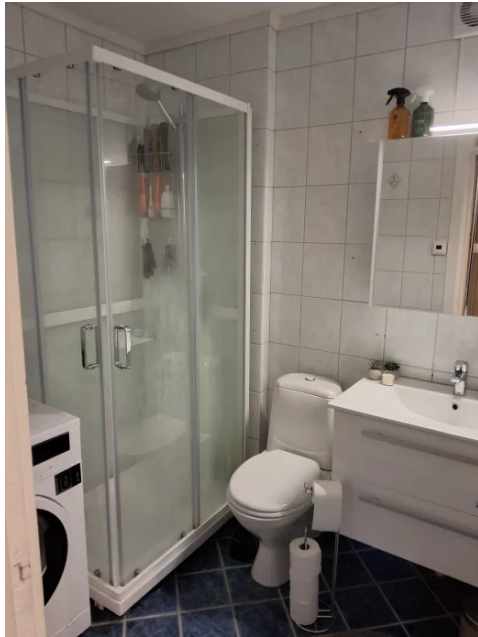
Gulvet er tilnærmet flatt, det er stedvis motfall mot dør og det er ikke tilfredsstillende høydeforskjell mellom topp sluk og topp tettesjikt ved dør. Det registreres riss/sprekker i flisfuger på vegg og det registreres moderate tegn til bomlyd (tegn til hulrom) under enkelte gulvfliser, eksakt årsak er ikke kjent og tiltak vurderes ikke til å være nødvendig, men forholdet bør holdes under oppsikt for å fange opp en eventuell negativ utvikling.

Overgang mellom sluk og membran er uoversiktlig. Det kan derfor ikke verifiseres at utførelsen er korrekt, eller at lekkasjesikkerheten er ivaretatt. Rørgjennomføringer er kun tettet med fugemasse / silikon. Tettesjikt har nådd en alder som gjør tettheten usikker i tiden som kommer.

Oversiktsbilde bad.

Det anbefales å etablere en fuktsensor ved dør tilknyttet automatisk vannstopper, slik at vanntilførsel blir stengt ved en eventuell lekkasje fra utstyr på rommet, og det anbefales å fortsatt benytte et dusjkabinett for å unngå ytterligere fuktbelastning fra fritt vann på gulv og vegger i påvente av en oppgradering av våtrommet.
