# Tilstandsrapport

Enebolig

Furuvegen 26, 4480 KVINESDAL

Befaringsdato: 11.08.2025

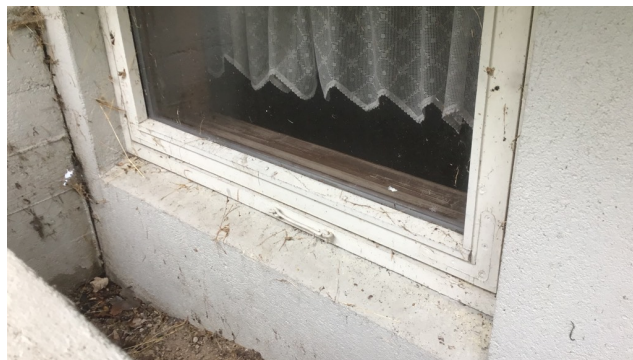
Råte i nedkant vindu

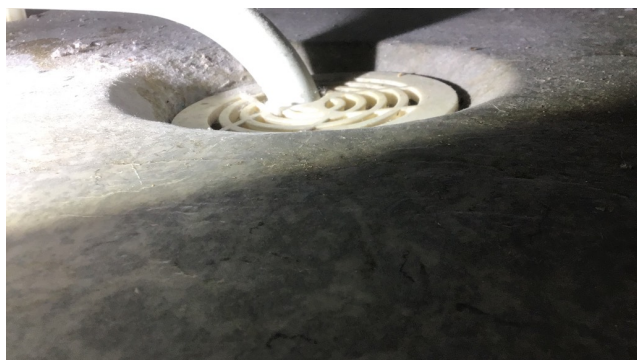
ETASJE > BAD

## ! TG 1 Sanitærutstyr og innredning

Badet har innredning med nedfelt servant, toalett og badekar med normal slitasje

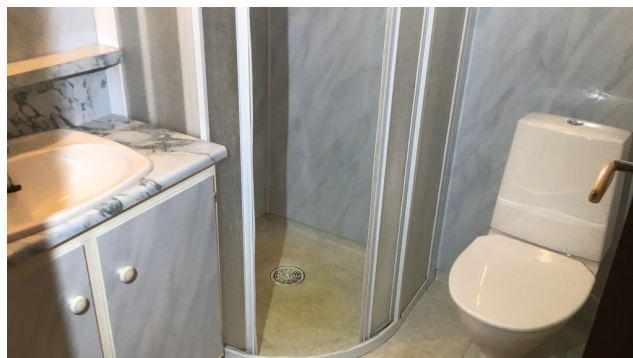
KJELLER > BAD

## ! TG 2 Overflater vegger og himling

-Det må foretas kontroll av våtromsplater, tiltak kan ikke utelukkes.

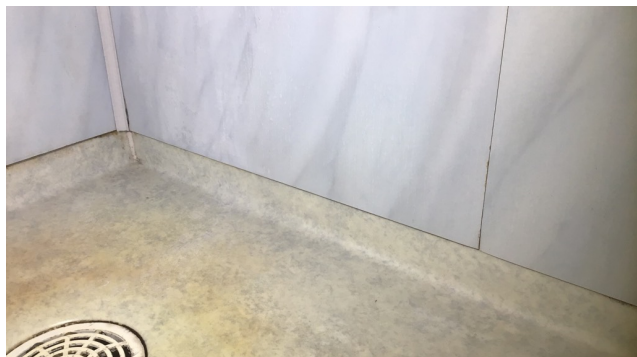
KJELLER > BAD

## ! TG 2 Overflater Gulv

- Det bør etableres avrenning inn til sluk for hele våtrommet.
- Eventuelt lekkasjevann fra utstyr utenfor dusjsone vil ikke ha en naturlig vei til sluket. Dette kan føre til at vann samler seg på gulvet og potensielt renner ut av rommet eller trenger inn i konstruksjonen.

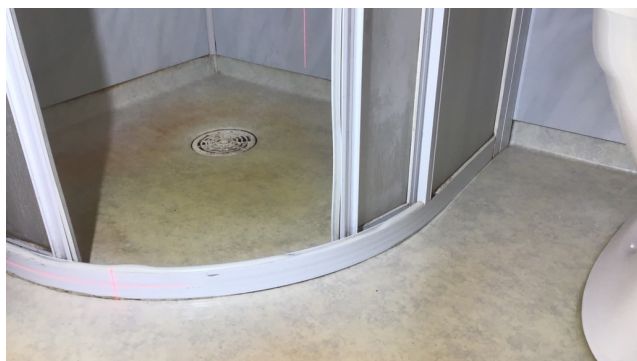
KJELLER > BAD

## ! TG 2 Sluk, membran og tettesjikt

- Det er viktig å merke seg at levetiden til en membran varierer basert på kvalitet, installasjon og bruk. Eldre membraner kan bli sprø og sprekke opp, noe som fører til at de mister sin vanntettende funksjon. Dette kan resultere i vannlekkasjer gjennom vegger og gulv og fuktskader.

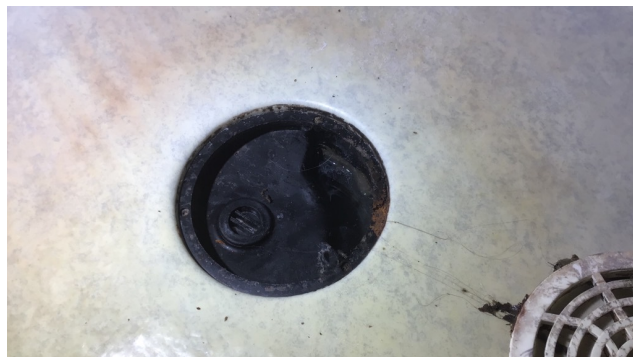
KJELLER > BAD

## ! TG 1 Sanitærutstyr og innredning

Badet har innredning med nedfelt servant, toalett, dusjvegger  
Innredning av eldre dato men fungerer greit

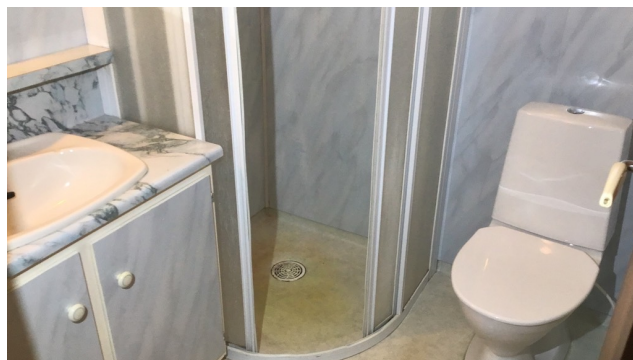
KJELLER > BAD

## ! TG 2 Ventilasjon

Hulltaking er ingen garanti for at det ikke er fukt eller svikt i konstruksjoner, men en indikasjon på at det fremstår normalt i området der hulltaking er utført.

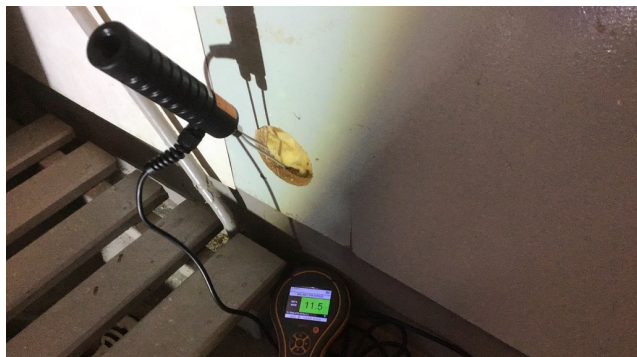
## KJELLER > VASKEROM

### ! TG 3 Generell

- Våtrommet må totalrenoveres. Alle forhold med tettesjikt, våtsone, sluk m.m. må dokumenteres.

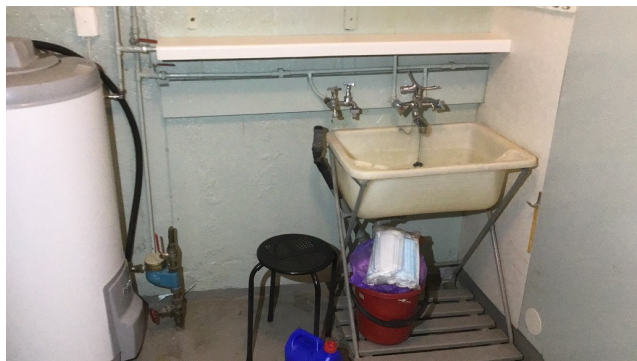
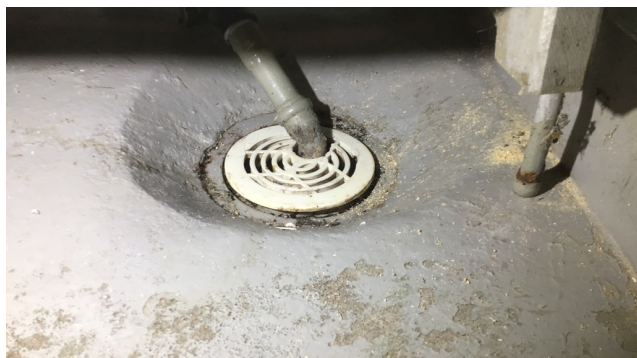
## KJELLER > VASKEROM

### ! TG 2 Tilliggende konstruksjoner våtrom

-Overflater bør holdes under oppsikt, videre kontroll bør utføres
