Furuvegen 26, 4480 KVINESDAL

**Hamrebakkene - Enebolig med to  
garasjer på fin tomt! Nyere  
yttertak! Fin tilbaketrukket tomt!**

Befaringsdato: 11.08.2025    Rapportdato: 13.08.2025    Oppdragsnr.: 20755-1314    Referansenummer: TL8340  
Autorisert foretak: KE Takst AS    Sertifisert Takstingeniør: Karl Henry Englund    Vår ref:

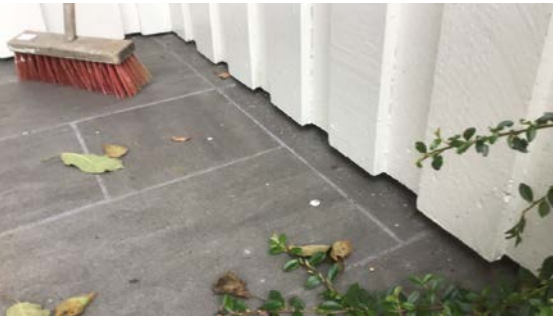
Utvendig veggkonstruksjon:  
Vurdering av avvik:  
• Bordkledning går stedvis nesten helt ned i terreng.  
-Det er begrenset lufting bak kledningen, boligen er bygd etter byggeårets krav

- Lokal utbedring bør foretas for å øke avstanden mellom terreng og bordkledning.
- Ved renovering bør luftingen forbedres bak kledningen med lekter og museband etter dagens krav
- Uten tilstrekkelig lufting bak bordkledningen kan fuktighet som trenger inn bak bordene eller gjennom veggen innenfra ikke tørke opp. Dette skaper ideelle forhold for råtesopp og muggvekst.

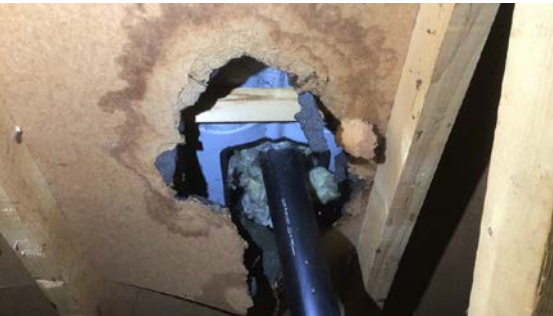
- Det er begrenset/dårlig ventilering av takkonstruksjonen.
- Undertak er bøyd ned enkelte plasser med fare for lekkasje
- Utettheter rundt gjennomføringer i undertaket
- Lufterør fra bad avsluttes på loft med fare for utslipp av fukt til konstruksjonen
- Konsekvens/tiltak
- Andre tiltak:
- Lufting/ventilering bør forbedres med etablering av luftespalte nedkant tak og ventiler i gavl, som vil forbedre luftsirkulasjonen av kalt loft betraktelig.
- Det må gjøres tiltak på undertak som er bøyd ned
- Det anbefales kontroll av gjennomføringer i undertaket
- Lufterør fra bad må føres ut

Utettheter i undertaket

- Andre tiltak:
- Lufting/ventilering bør forbedres med etablering av luftespalte nedkant tak og ventiler i gavl, som vil forbedre luftsirkulasjonen av kalt loft betraktelig.
- Det må gjøres tiltak på undertak som er bøyd ned
- Det anbefales kontroll av gjennomføringer i undertaket
- Lufterør fra bad må føres ut

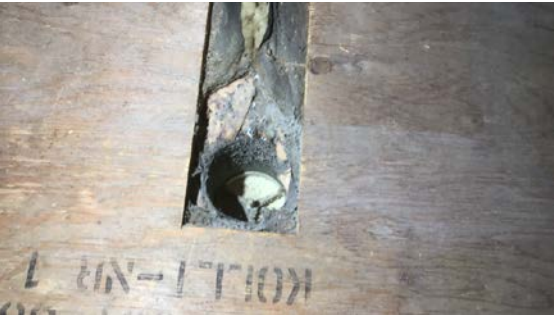
Lufterør fra bad

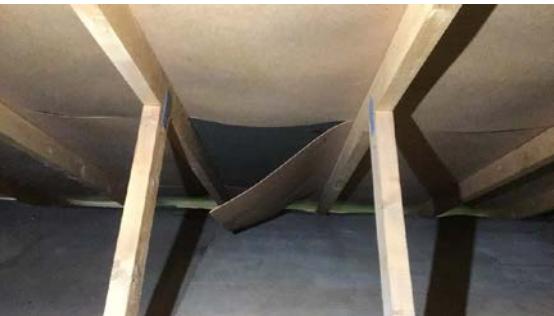
Undertak som er bøyd ned

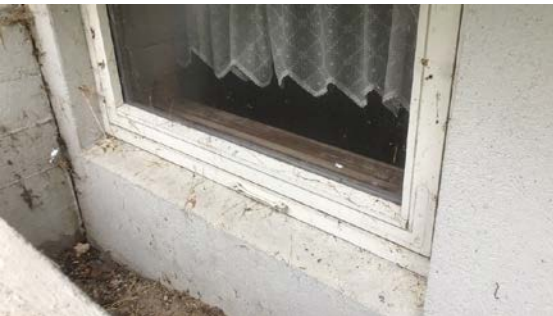
- Det er påvist vinduer med fukt/råteskader.
- Vinduer har varierende tilstand. Generelt fremstår vinduene med alderstegn og værslitasje og har vedlikeholdsbehov.
- På kjellervinduer i mur er det ikke sålebeslag under vinduer og mangelfull tetting/ pussing rundt vinduene.
- Dette kan påføre vinduene store fukt belastninger ved opptrekk av fukt via mur, som videre kan medføre fuktskader på vinduskarmen

Råte i nedkant vindu

- Vinduer med råteskader må erstattes med nye.
- Det bør montere beslag under vinduer i kjellervinduer
- Ellers må normalt vedlikehold beregnes på vinduer med enkelte oppgraderinger på noe sikt på grunn av normal slitasje og elde

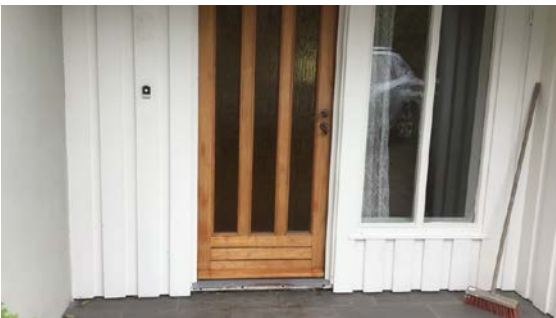
- Det er påvist utetthet/åpning mellom dørblad og dørkarm. Dvs. at kaldtrekk kan oppstå.
- Karmene i dører er værslitte utvendig og det er sprekker i trevirket.

Fukt i nedkant i balkongdør i stue

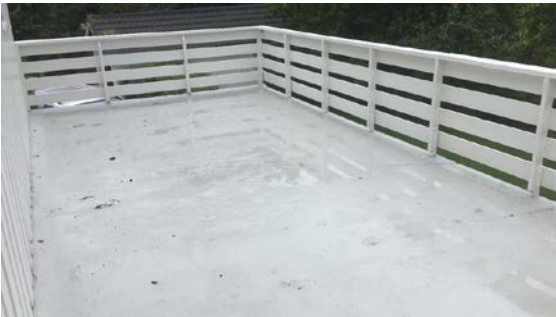
terrasse over garasje

-Det må gjøres tiltak på understøttelsen

-Det må gjøres tiltak på åpninger i rekkverket av sikkerhetshensyn

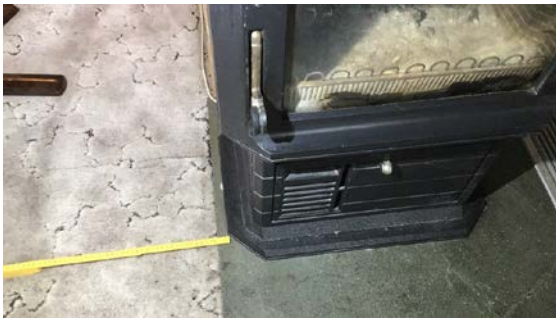
Mangler ildfast plate på siden av ovnen i stue

- Det må monteres ildfast plate under/foran ildsted.

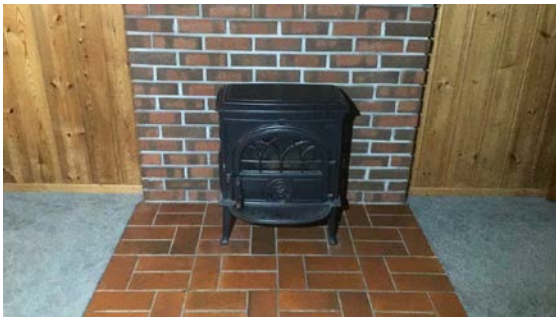
Ovn i kjellerstue

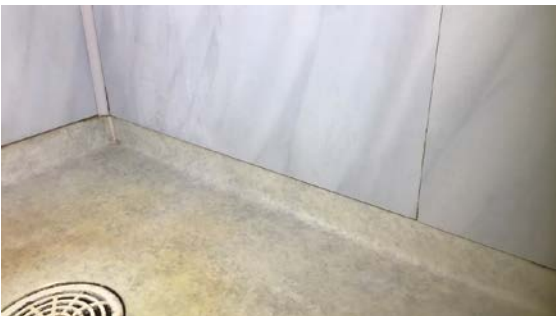
KJELLER > BAD

**TG 2** Overflater Gulv

- Det er mulighet for at det kan forekomme vannlekkasje på våtrommet hvor vann ikke vil gå til sluk.
- Det er påvist avvik i fallforhold til sluk i forhold til krav i forskrift på byggetidspunktet.

- Det bør etableres avrenning inn til sluk for hele våtrommet.
- Eventuelt lekkasjevann fra utstyr utenfor dusjsone vil ikke ha en naturlig vei til sluket. Dette kan føre til at vann samler seg på gulvet og potensielt renner ut av rommet eller trenger inn i konstruksjonen.

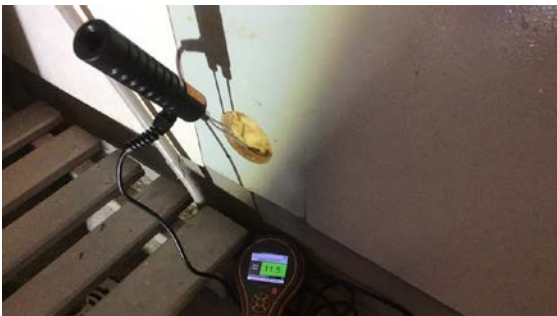
KJELLER > VASKEROM

**TG 3** Generell

- Våtrommet må totalrenoveres. Alle forhold med tettesjikt, våtsone, sluk m.m. må dokumenteres.
