# Valmen 160 2460 OSEN

## Tilstandsrapport Eierskifte

Boligtype: Enebolig

Byggeår: 1976

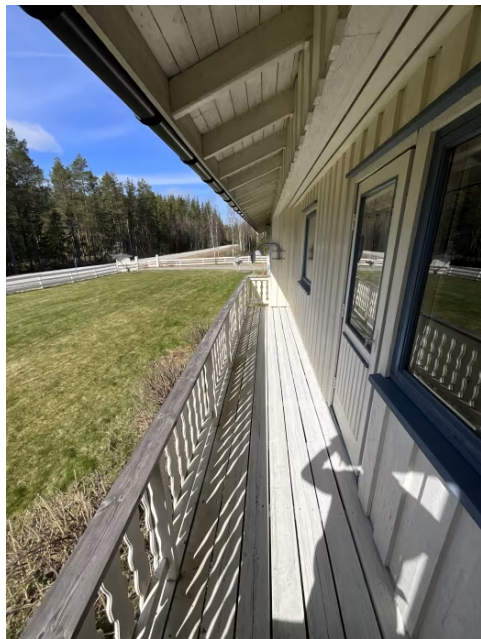
Balkong: Det registreres skjevheter i balkongen. Konstruksjonen har råteskader og behov for umiddelbare tiltak. Rekkverket er løst. Rekkverket er for lavt i forhold til dagens krav til rekkverkshøyder.

Viser terrasse med adkomst fra soverom.

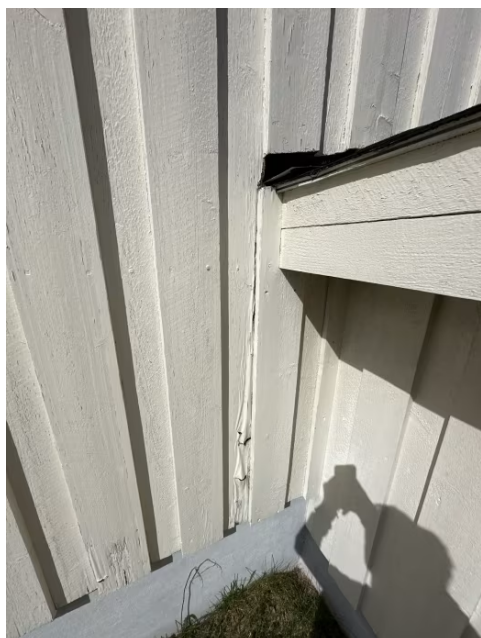
Det registreres stedvis råteskader i trekledning.

Påviste skader må utbedres. Supplering med musebørste hvor lusinger/musebånd mangler anbefales.

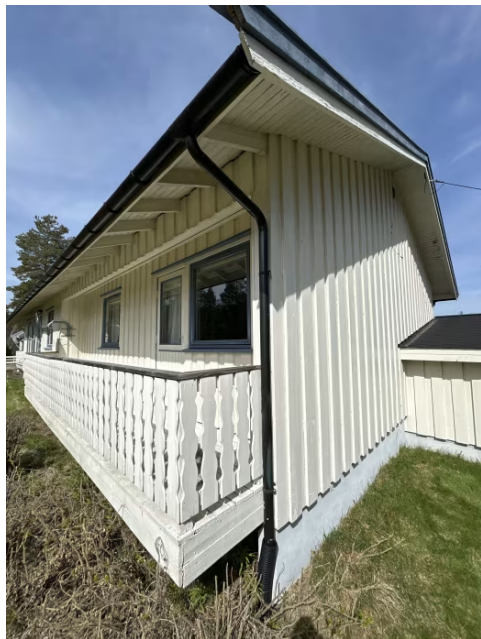
Det ble registrert buling/skade i nedløpsrør som er et symptom på frostspreng.

Takrenner og beslag skiftes normalt sammen med taktekking. Utbedring av skader må påregnes.

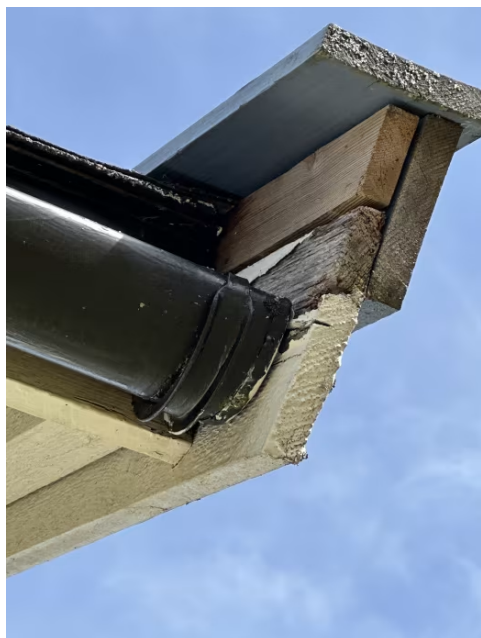
Det registreres malingsavflassing på undertak. Det registreres mindre råteskader på vindskier.

Vindskier og undertak med behov for vedlikehold/ utbedringer.

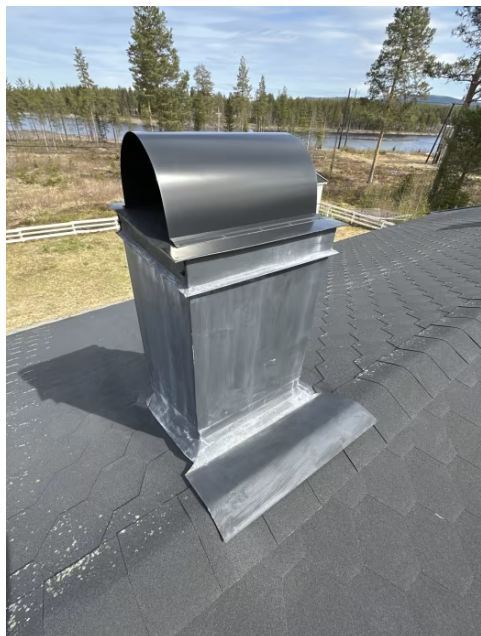
Det er rust i beslag rundt pipa. Beslag rundt takhatt er mangelfullt utført.

Viser helseslått pipe over tak med regnskjerm.

Utbedring av pipe med beslag over tak anbefales.

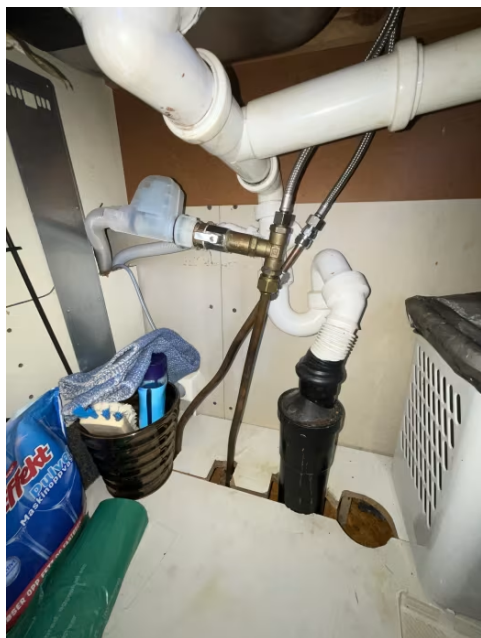
Det registreres fukt/skader på bunnplate under vask, tidligere lekkasje.

Viser vann og avløpsinnstallasjoner under kum.

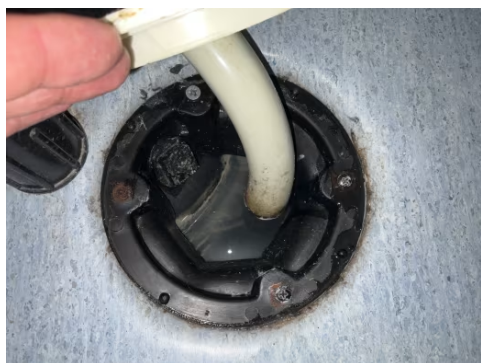
Overflate gulv med gulvbelegg med oppbrett. Vegger med baderomsplater. Himling med malte plater. Oppvarming med stråleovn. Mekanisk vifte, ikke etablert tilluft. Det registreres rust på skruer i sluk under badekar. Etablert baderomsinnredning og badekar.

Viser sluk i gulv.

Det er behov for totalrenovering av våtrommet!
