Valmen 160, 2460 OSEN

**Solrik eiendom med utsikt til  
Osensjøen som ligger rett ved!  
Innholdsrik enebolig, garasje/  
uthus på 67m<sup>2</sup> og dukkestue.**

| Tilstandsrapport ..... | 37 |

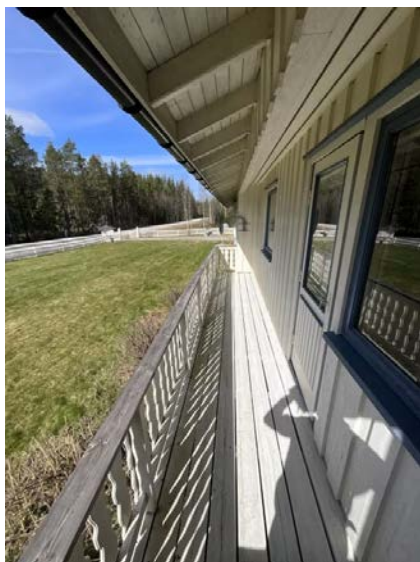
Konstruksjonen har råteskader og behov for umiddelbare tiltak. Rekkverket er løst. Rekkverket er for lavt i forhold til dagens krav til rekkverkshøyder. Terrasse : Rekkverket er for lavt i forhold til dagens krav til rekkverkshøyder. Rekkverk med behov for vedlikehold.

Viser terrasse med adkomst fra soverom.

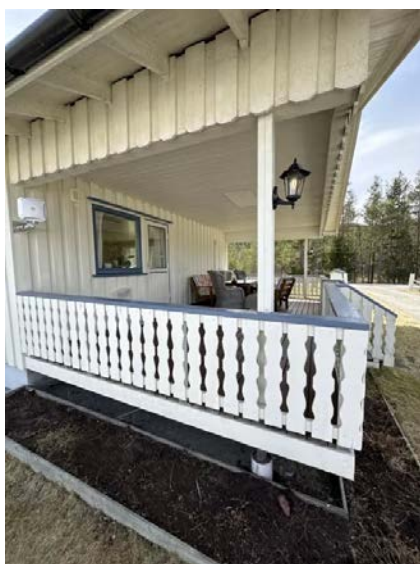
Viser overbygget terrasse med adkomst fra stue og terreng.

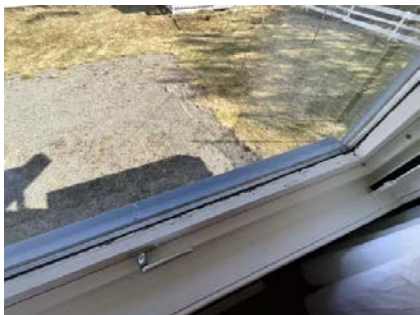
Det registreres misfarging på innvendige karmner og foringer, trolig pga. kondens.

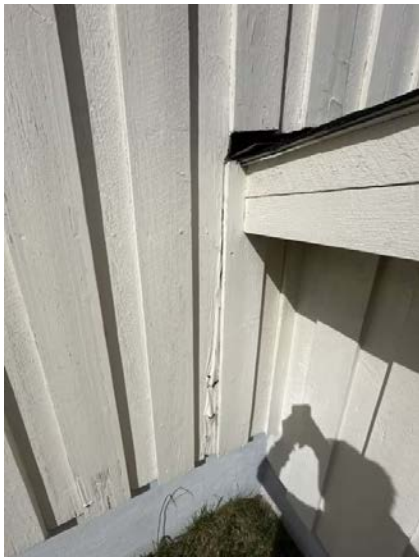
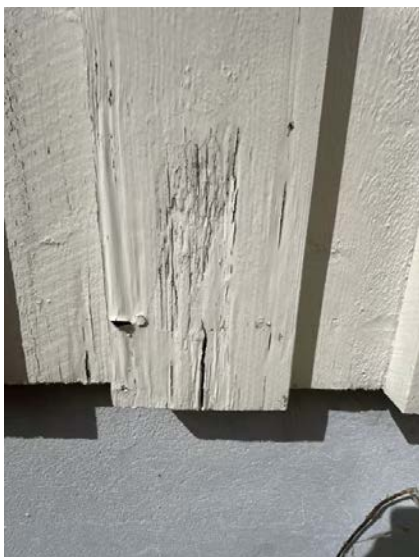
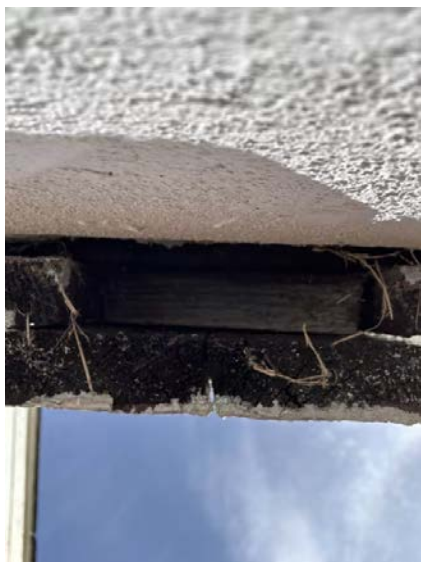
## 6.6 Yttervegger

\* Yttervegger: Det er værslitt/oppsprukket trevirke/trepaneler. Det registreres misfarging/ svertesopp i overflater på fasader. Det registreres stedvis råteskader i trekledning. Det er benyttet klosser som musesperre bak kledning. Dette har medført stedvis redusert lufting.

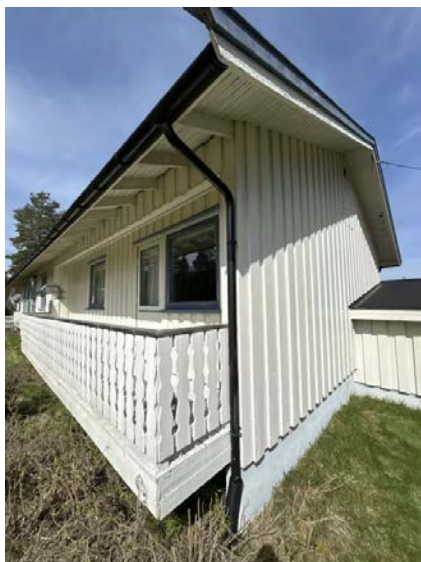
## 6.8 Renner og nedløp

\* Renner og nedløp: Det registreres nedbøy/skjevheter i takrenner. Ikke etablert takrenne ved overbygget kjellernedgang. Det ble registrert buling/skade i nedløpsrør som er et symptom på frostspreng. Tilstand på grunn av elde og kort gjenværende levetid på takrennene. Nedløpsrør er ført til lukket avløp i grunnen. Avløpssystem i grunnen er ikke kontrollert.

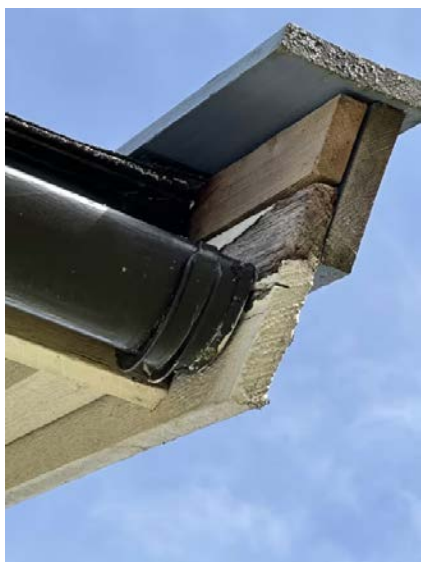
## 6.9 Takkonstruksjon

\* Takkonstruksjon: Det registreres mindre svai/nedbøy i takflaten ved overbygget terrasse. Svai/nedbøy i takflaten som i dette tilfellet er påregnelig, og ikke uvanlig på slike eldre konstruksjoner. Det registreres malingsavflassing på undertak. Det registreres mindre råteskader på vindskier. For videre omtale se "Loft" (konstruksjonsoppbygging).

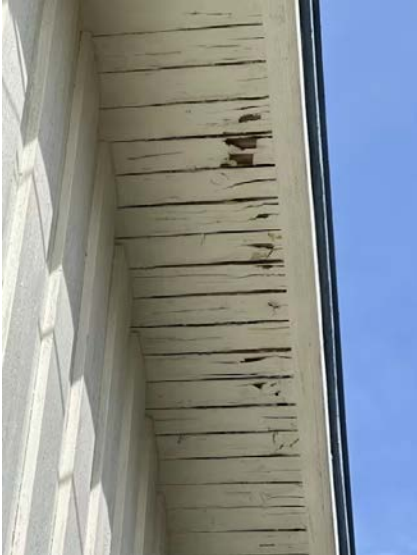
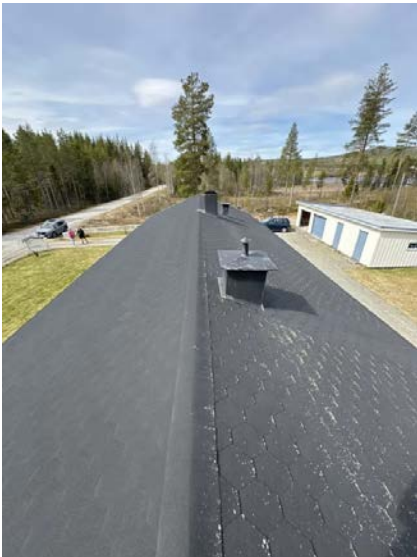
Viser taktekingen.

Det er observert rustdannelse på beslag. Beslag lengst mot vest er løst og det registreres fuktskjolder i undertaket på loftet.

Det er påvist avvik ved beslagsløsninger på takoverbygg til kjellernedgang. Medført råteskade på kledningen.

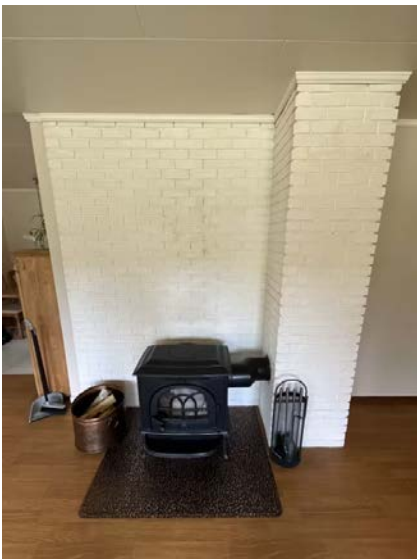
Viser ildsted montert i stue 1.etasje

Det er rust i beslag rundt pipa. Beslag rundt takhatt er mangelfullt utført.

Det registreres sprekk i pipe og rust på sotluke i kjeller. Sotluke må tømmes.

Med bakgrunn i påviste avvik og for en vurdering av eventuelle tiltak anbefales en ytterligere kontroll av pipa/ildsteder utført av brann- og feiervesen.

Utbedring av pipe med beslag over tak anbefales.

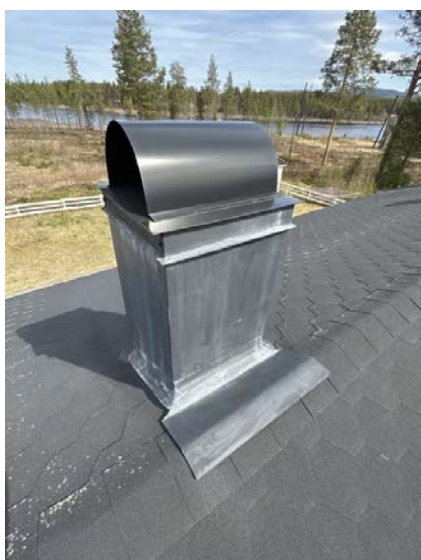
Viser helseslått pipe over tak med regnskjerm.

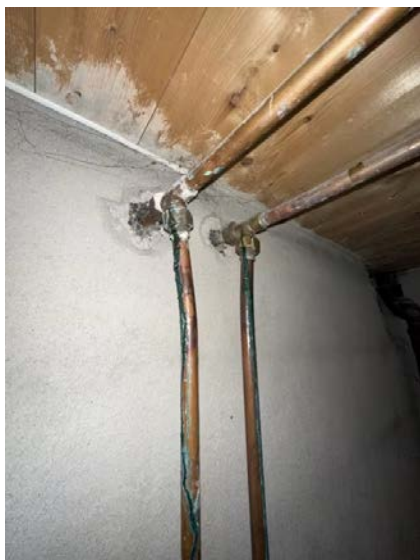
Viser irr på rør og koblinger.

Vannrør er fra byggeåret, og har nådd en alder hvor det vil være økt risiko for lekkasjer.

Rørstrekk som går langs yttervegg er utsatt for frost.

Utbedring av rør og koblinger med lekkasje må påregnes.

Vannrør må isoleres i kalde rom for å unngå frost og kondens.

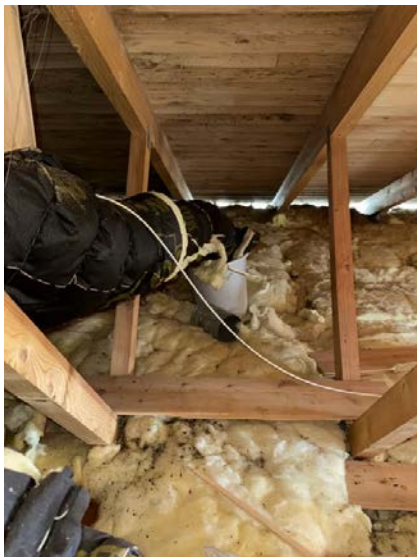
Rør fra luftehatt er ført til bøtte på loftet. Rør er avsluttet på loft og det er stor fare for kondens.

Utbedring av rør som er feil avsluttet på loft må påregnes.

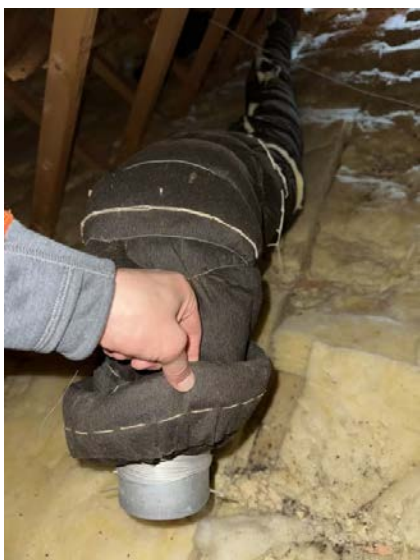
Rør tilknyttet luftehatt er ikke påkoblet. Anbefaler ytterligere undersøkelser.

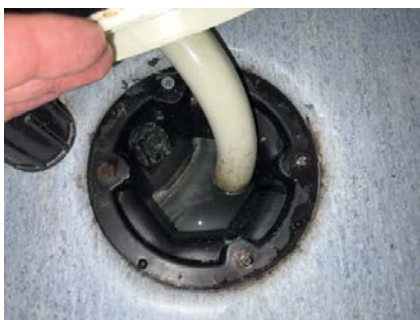
Viser sluk i gulv.

Det er behov for totalrenovering av våtrommet!

Overflate gulv med gulvbelegg med oppbrett. Vegger med baderomsplater. Himling med malte plater. Oppvarming med stråleovn. Mekanisk vifte, ikke etablert tilluft. Det registreres rust på skruer i sluk under badekar. Etablert baderomsinnredning og badekar.

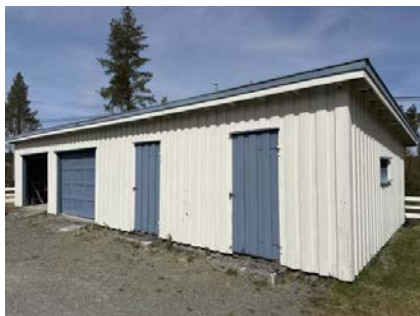
Viser garasjeanlegg.

Frittstående garasje med støpt gulv. Vegger oppført i bindingsverk med utvendig stående panel. Uisolert. Pulttak takkonstruksjon tekket med stålplater med blandet alder. Sperretakkonstruksjon uten undertak. Montert 2 leddporter i tre. Plassbygde ytterdører til boder. Bygning med skjevheter, råte, preg av elde/slitasje og manglende vedlikehold. Påkostninger må påregnes.
