Valmen 160, 2460 OSEN

**Solrik eiendom med utsikt til  
Osensjøen som ligger rett ved!  
Innholdsrik enebolig, garasje/  
uthus på 67m<sup>2</sup> og dukkestue.**

| Tilstandsrapport ..... | 37 |

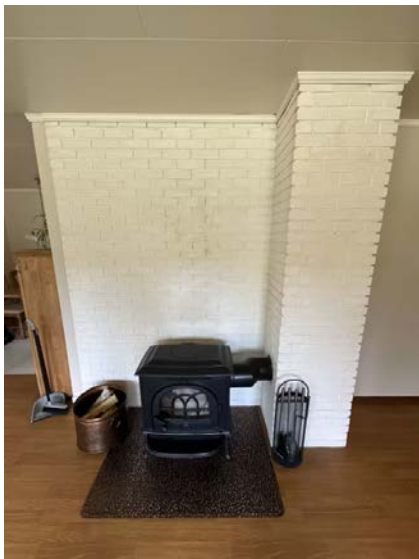
Viser ildsted montert i stue 1.etasje

Det er rust i beslag rundt pipa. Beslag rundt takhatt er mangelfullt utført.

Det registreres sprekk i pipe og rust på sotluke i kjeller. Sotluke må tømmes.

Med bakgrunn i påviste avvik og for en vurdering av eventuelle tiltak anbefales en ytterligere kontroll av pipa/ildsteder utført av brann- og feiervesen.

Utbedring av pipe med beslag over tak anbefales.

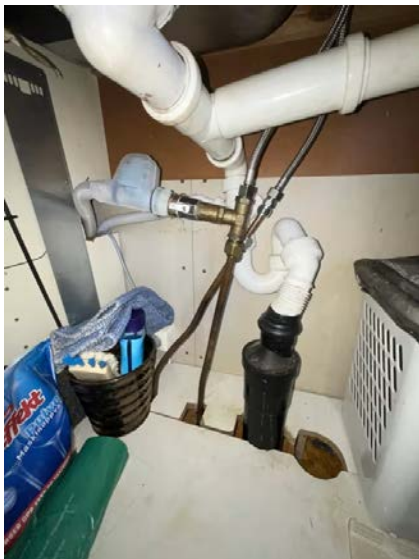
Viser vann og avløpsinnstallasjoner under kum.

| <p>Kjøkkeninnredning med speil fronter. Laminerte benkeplater. Over og underskap. Fliser i benkerygg. Metall kum med avrenningsfelt og 1-greps blandebatteri. Avstengning for oppvaskmaskin etablert under kum. Vannstoppeventil ikke etablert (krav fra 2010). Opplegg for oppvaskmaskin og komfyr. Komfyrvakt ikke etablert (krav fra 2010).</p> <p>Det registreres fukt/skader på bunnplate under vask, tidligere lekkasje.</p> <p>Det er påvist skader på overflater/kjøkkeninnredning utover normal slitasjegrad.</p> <p>Kjøkkeninnredningen er av eldre dato, og den mangler bruksfunksjoner/løsninger som er forventbart på et kjøkken.</p> | |

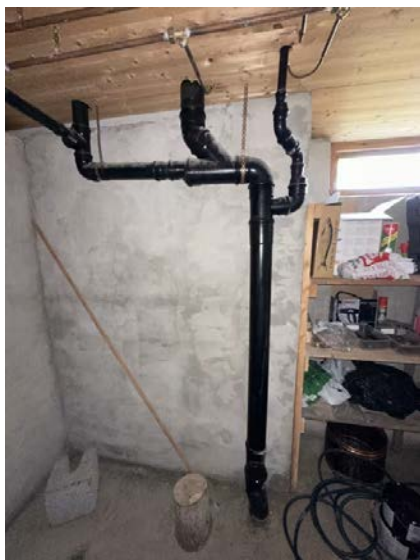
Viser avløpsrør i kjeller.

| <p>Det er ikke påvist tilfredsstillende lufting av avløpsanlegget. anbefaler ytterligere undersøkelser.</p> <p>Stakeluke påvist i kjeller. Staking kan også utføres via andre installasjoner med avløp.</p> <p>Innvendige avløpsrør fra byggeår har nådd en høy alder og gir økt risiko for skader i tiden som kommer.</p> <p>Funksjon og tilstand må vurderes av fagmann.</p> | |

| <p>Det er ikke behov for utbedringstiltak siden anlegget fungerer i dag, men ut ifra alder kan skader plutselig oppstå på eldre anlegg.</p> <p>Ved eventuelle oppgraderinger av våtrom/kjøkken vil det være hensiktsmessig å skifte avløpsrør.</p> | |

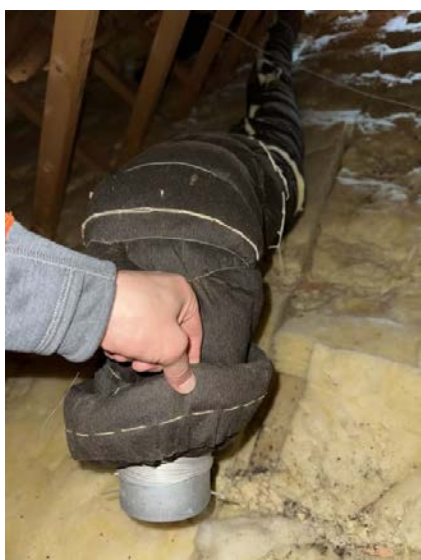
Rør tilknyttet luftehatt er ikke påkoblet. Anbefaler ytterligere undersøkelser.

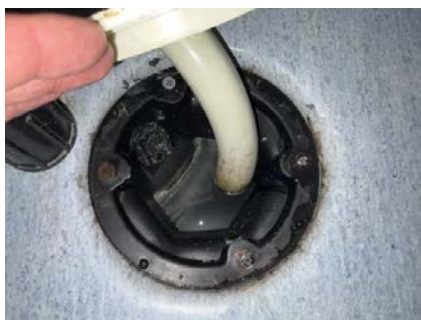
Viser sluk i gulv.

Det er behov for totalrenovering av våtrommet!

Overflate gulv med gulvbelegg med oppbrett. Vegger med baderomsplater. Himling med malte plater. Oppvarming med stråleovn. Mekanisk vifte, ikke etablert tilluft. Det registreres rust på skruer i sluk under badekar. Etablert baderomsinnredning og badekar.
