Tilstandsrapport

Våningshus

Myrtrøråket 22 , 7343 VOGNILL

Oppdragsnr.: 11741-1646

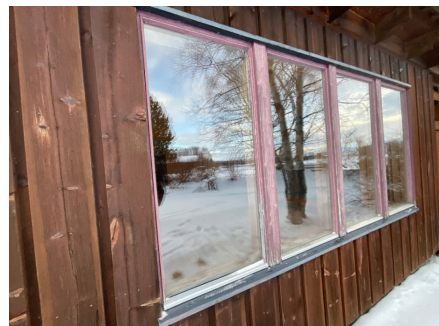
Kjellervindu

- Det er påvist at enkelte vinduer er vanskelig å åpne/lukke.
- Det er påvist tegn på innvendig kondensering av enkelte vindusglass.
- Karmene i vinduer er slitte og det er sprekker i trevirket.

Slitte og sprukne karmen bør utbedres for å forhindre ytterligere forringelse og redusere risiko for fuktskader.

Det bør påregnes økt vedlikehold og mulig utskifting av vinduer på sikt, da eldre vinduer har økt risiko for punktering av glass og kondensering, noe som kan føre til fuktskader i omkringliggende konstruksjoner.

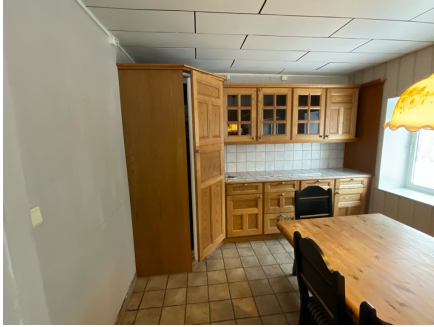
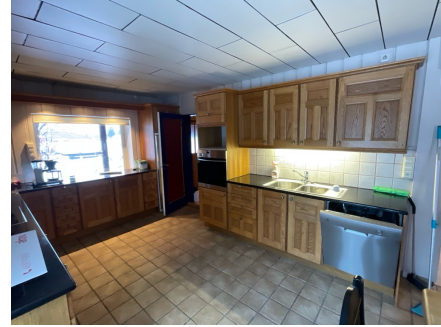
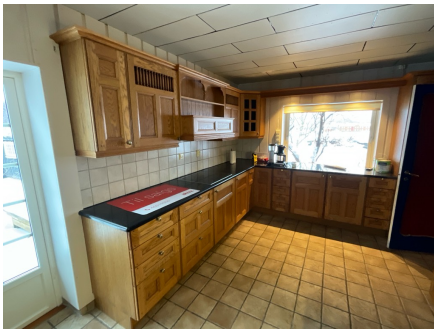
Fuktskade i bunnplate i kjøkkenbenk.
