Myrtrøråket 22, 7343 VOGNILL

## Stor og innholdsrik enebolig på Vognild

# Stor og innholdsrik enebolig på Vognild

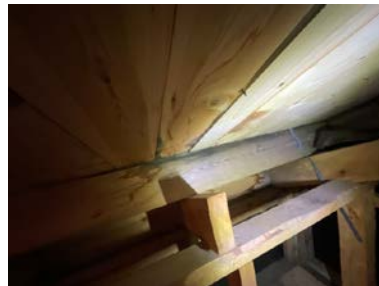
Det er registrert tegn til misfarging i undertak og på ås i kneloft ved kott, samt fuktskjolder på disse stedene. Ved bruk av fuktmåler ble det ikke indikert fukt på befaringsdagen.

Tegn til misfarging i konstruksjon i kneloft

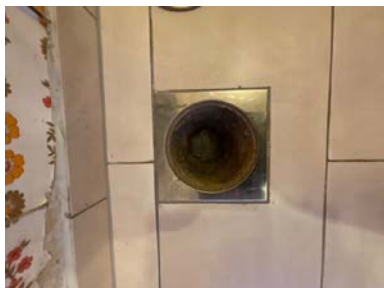
Soilsluk fra byggeår

Det anbefales en oppgradering av rommet hvor sluk og røropplegg byttes og etableres tilstrekkelig fall mot sluk. Det bør monteres elektrisk avtrekksvifte for rtask luftutskifting ved tørking av klær.

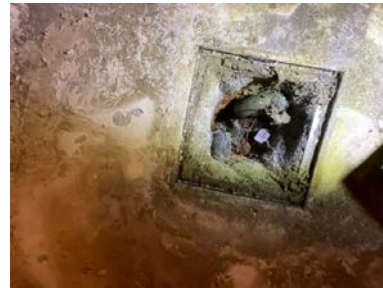
Sluk på bad

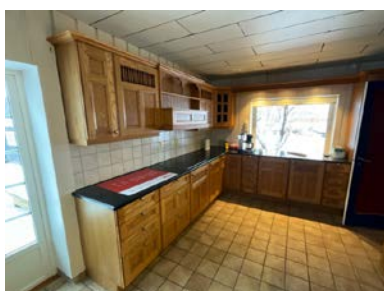
Fuktskade i bunnplate i kjøkkenbenk.
