# Tilstandsrapport

Halvpart av vertikaldelt tomannsbolig.
-

Nordmarkvegen 43 A, 8642 FINNEIDFJORD
-

Befaringsdato: 11.02.2025

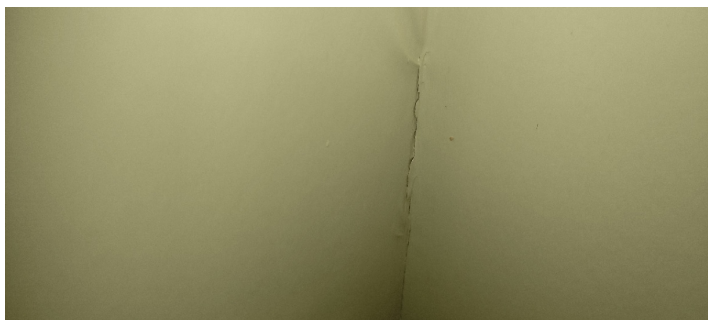
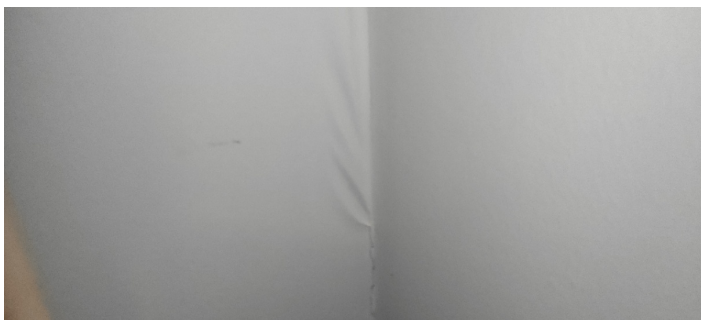
Det er sprekker og luftlommer i tapeten i enkelte hjørner.

Tapeten bør utbedres.

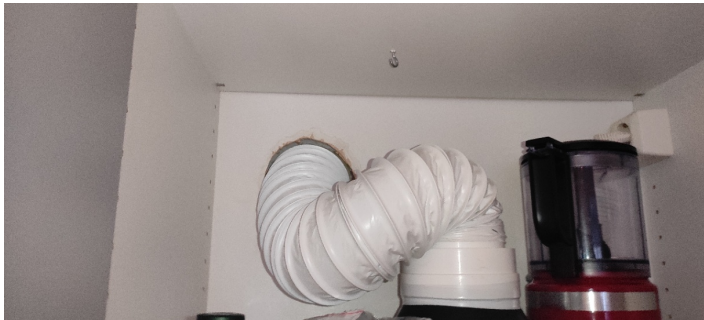
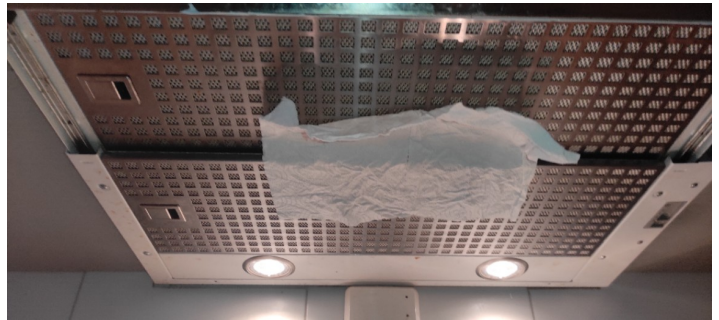
Når røret henger ned kan det dannes kondens inni slangen som blir liggende, røret bør henges eller byttes til et stift rør for å hindre kondens i røret.

Det må gjøres tiltak for å lukke avviket.
