# Tilstandsrapport

Enebolig

Holten 12, 7200 KYRKSÆTERØRA

Befaringsdato: 11.09.2025

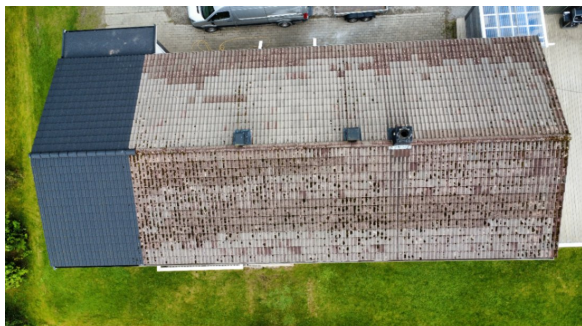
Oversikt

## TG 2 Nedløp og beslag

- Overvåk tilstanden jevnlig. For å få tilstandsgrad 0 eller 1 må beslag/renner/nedløp skiftes ut, men tidspunktet for når dette er nødvendig er vanskelig å si noe om.
- Stigetrinn for feier må monteres.
- Pipehatt bør monteres for å hindre vann å trenge ned i pipen. Det kan medføre ytterligere skade på pipe og i tillegg føre til vannlekkasjer i rom med sotluke.

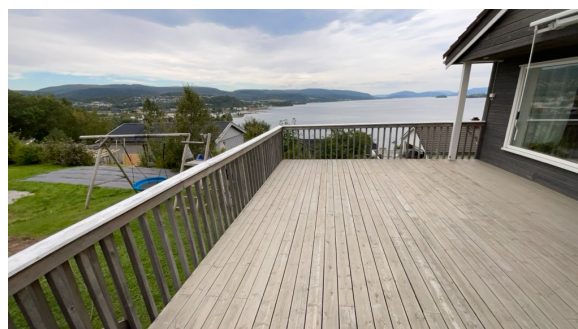
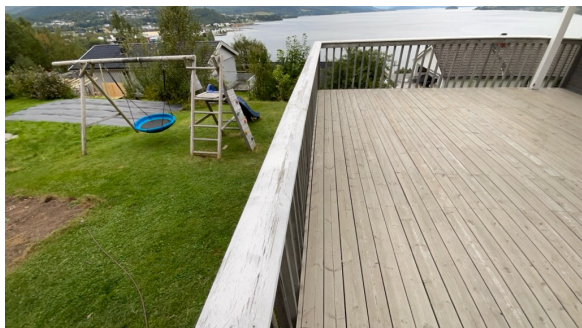
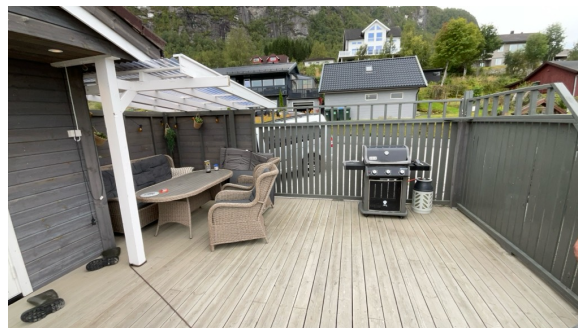
Oversikt under veranda som viser at veranda er opplagret på eldre søyler, dragere og vinkler mot vegg. Det er noe nedbøyning på veggvinkler, selger bekrefter at det har vært uendret siden byggeår

## Balkonger, terrasser og rom under balkonger - 2

- Andre tiltak:
- Det er ikke krav om utbedring av rekkverkshøyde opp til dagens forskriftskrav.
- Overflatebehandling av overflater må kunne påregnes for å lukke avviket

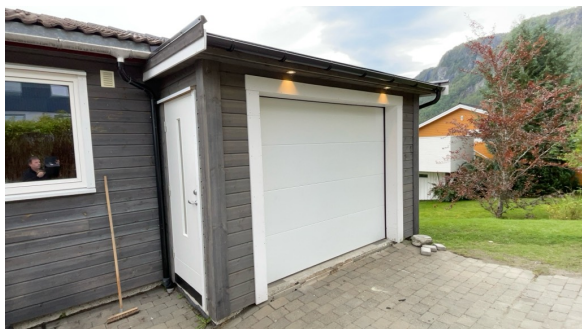
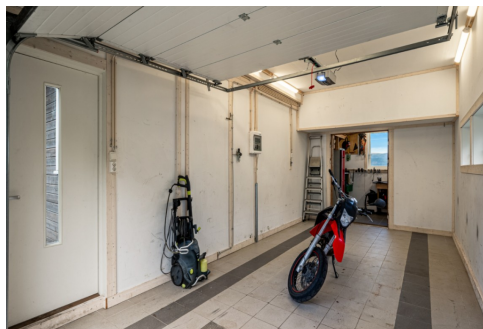
## TG 2 Garasje/verksted

- Sprekk i ei flis på verksted

- Renne på utsiden av garasjeport i terreng er skadet som følge av press fra belegningsstein.

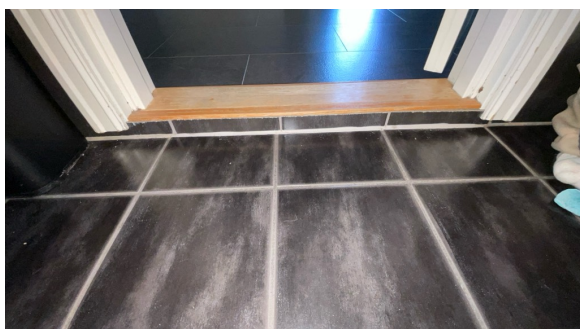
## 1. ETASJE > BAD

Ved kontroll av høyde på membran er det hensyntatt at membran er ført opp under dørterskel. Oversikt

- Til tross for avviket i fall/høydeforskjell til sluk, vil gulvet fortsatt kunne lede vann mot sluket, men med redusert effektivitet. Dette kan potensielt øke risikoen for vannansamling i enkelte områder av badet.

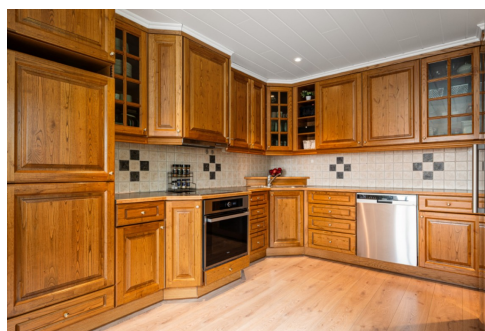
Mangler rist/deksel over dør hvor det tidligere har vært integrert kjøleskap. Oversikt

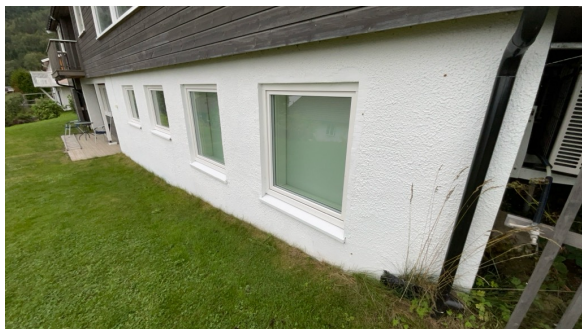
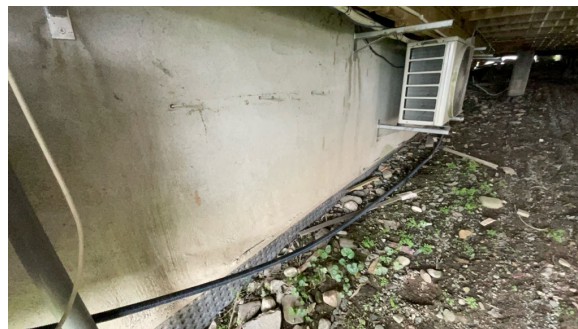
### TG 2 Grunnmur og fundamenter

- Ikke behov for umiddelbare tiltak, men sprekker bør overvåkes over tid og tiltak må vurderes ut fra hvordan dette utvikler seg.

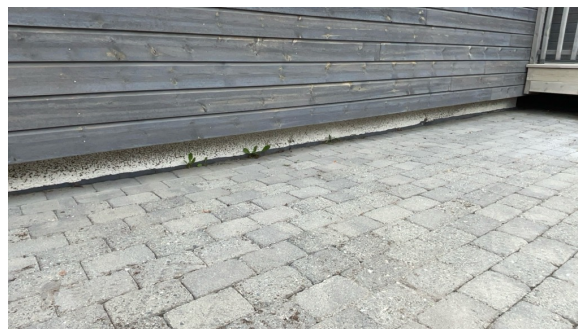
Oversikt

Grunnmuren har sprekke-dannelser under garasje i lagerrom. Det er satt opp støttevegg i lagerrom og det har ikke vært endringer etter dette ifølge selger
