Velkommen til Holten 12!

Enebolig  
Holten 12, 7200 KYRKSÆTERØRA  
HEIM kommune  
gnr. 101, bnr. 386

Befaringsdato: 11.09.2025    Rapportdato: 01.10.2025    Oppdragsnr.: 20704-1602    Referansenummer: AZ6885  
Autorisert foretak: Midt Norsk Takst AS    Sertifisert Takstingeniør: Svenn Marius Skålvik    Vår ref: Svenn Marius Skålvik

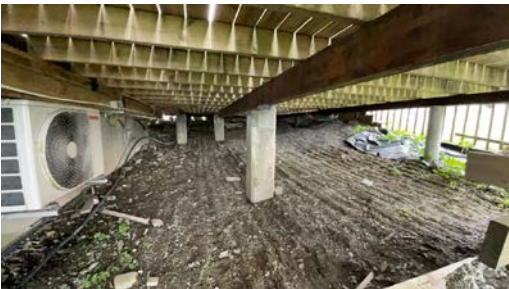
Oversikt under veranda som viser at veranda er opplagret på eldre søyler, dragere og vinkler mot vegg. Det er noe nedbøyning på veggvinkler, selger bekrefter at det har vært uendret siden byggeår

- Andre tiltak:
- Det er ikke krav om utbedring av rekkverkshøyde opp til dagens forskriftskrav.
- Overflatebehandling av overflater må kunne påregnes for å lukke avviket

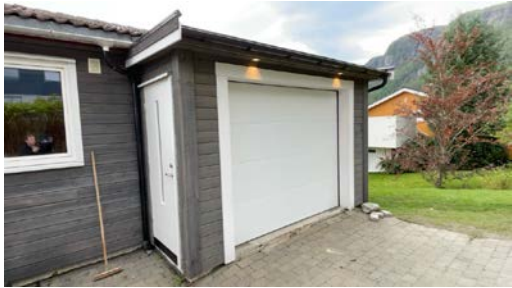
- Det er avvik:
- Sprekk i ei flis på verksted
- Renne på utsiden av garasjeport i terreng er skadet som følge av press fra belegningsstein.

Renne på utsiden av garasjeport i terreng er skadet som følge av press fra belegningsstein

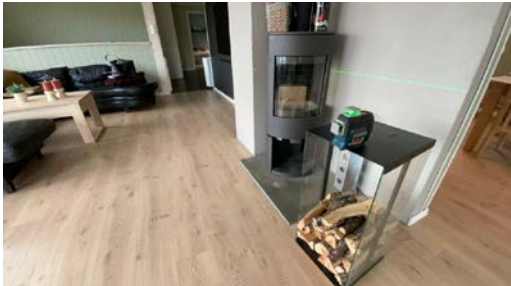
1. etasje.  
Plassering av laser ved kontroll av stue/spisestue. Det er målt 7 mm høydeforskjell gjennom rommet. TG 1

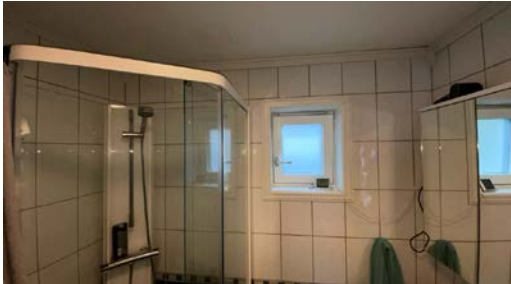
Vindu er plassert i våtsone ved dusjkabinett

- Vindu i våtsone: Ikke behov for tiltak så lenge det benyttes dusjkabinett og ingen direkte vannpåkjenning på overflater. Vindu er da beskyttet.

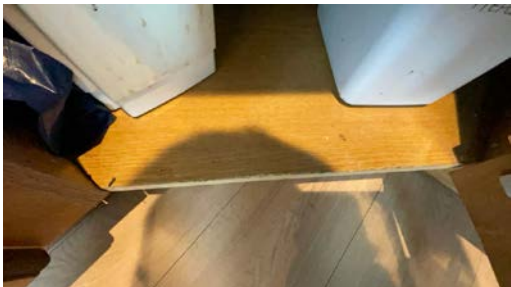
Noe slitasje på kant inne i kjøkkenskap

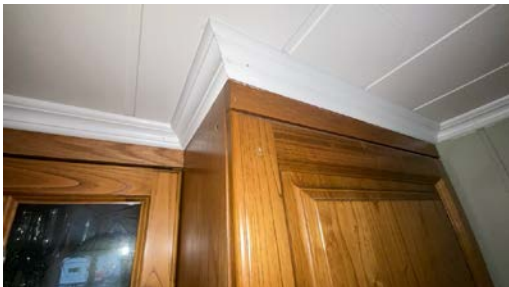
Skruehull på dør over micro

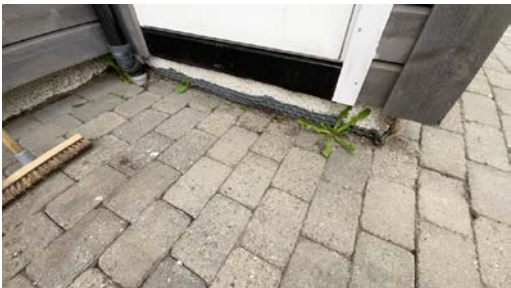
Mangler kantlist på grunnmursplast

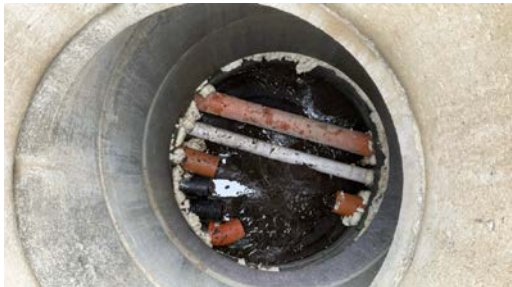
### TG 2 Utvendige vann- og avløpsledninger

Rør kommer inn på tomten via kum i hagen

- Det er ikke behov for utbedringstiltak siden anlegget fungerer i dag, men ut ifra alder kan skader plutselig oppstå på eldre anlegg.
