# Njærheimvegen 21 4365 NÆRBØ

## Tilstandsrapport Eierskifte

Boligtype: Enebolig

Byggeår: 1976

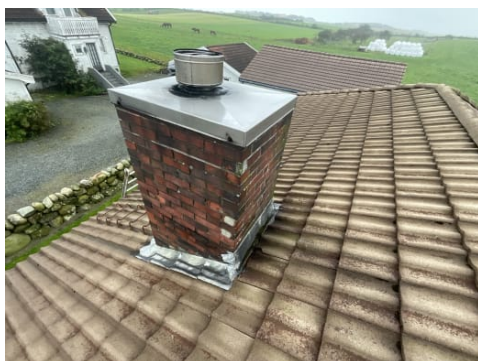
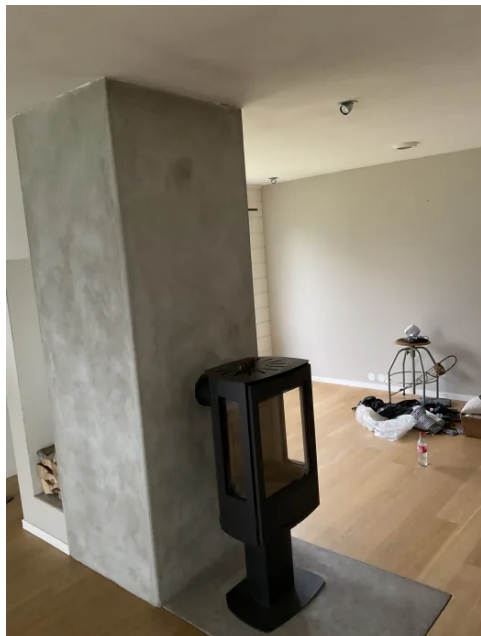
Beslag rundt piper skadet, sprekk i bly rundt pipe over tak.

1.etasje riss/sprekk i plate under vedovn i stue, noe misfarging i himling 1.etasje stue ved vedovn kan skyldes sot eller trekk fra pipe.

Bly rundt pipe er ubehandlet og vil over tid tørke ut og sprekke.

Er det synlige skader i skorstein, beslag eller fuger? Ja

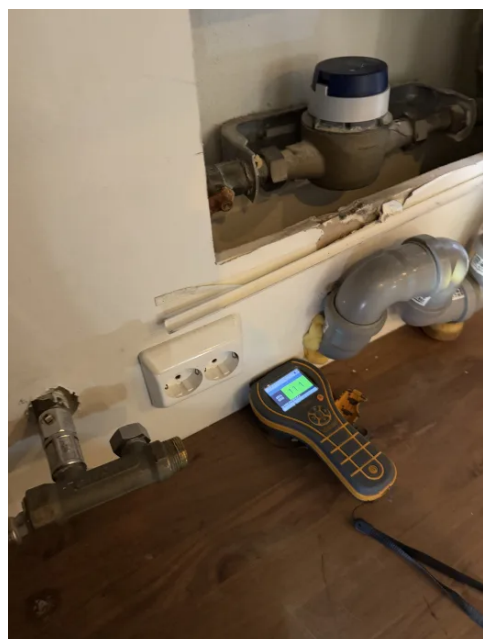
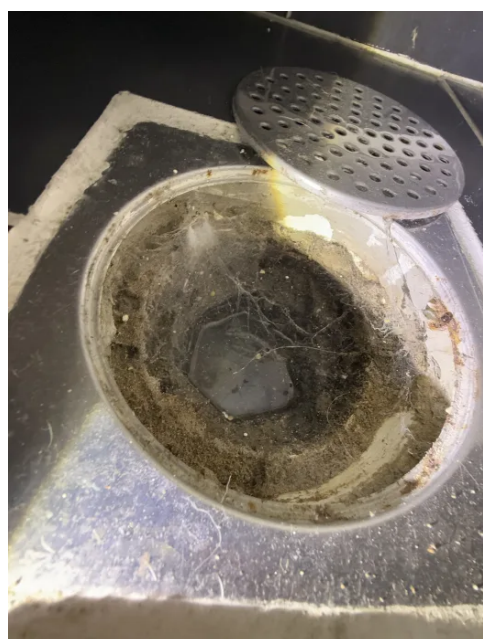
## 6.26 Våtrom: Vaskerom kjeller.

| Fallforhold til sluk, og høydeforskjell mellom topp sluk og topp membran ved dør, er tilfredsstillende, oppbrett av terskel 20 mm.<br>Det registreres "bom" i gulvflis (mangelfull heft mot underlag).<br>Det er ikke tilstrekkelig tetting rundt rørgjennomføringer i vegg, åpen løsning rundt vann installasjon i påført vegg ved stoppekran, uten drenerings/ vannstopper.<br>Konsekvensen evt. vannlekkasje kan trenge inn i konstruksjon vegg uten å bli oppdaget.<br>Skyvedør foran stoppekran i vegg har løsnes og må påregnes reparert. | |

Vaskerom fungerer med dagens tilstand, men påviste forhold anbefales oppgradert.

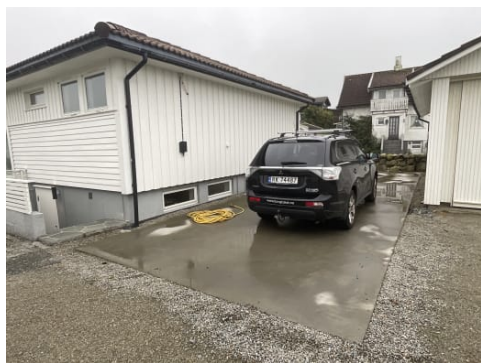
## 6.28 Øvrig: Andre forhold

Gårdsrommet og deler av steingjerde er opparbeidet i 2023 ifølge eier. Støpt platting for tilbygg carport mellom bolig og garasje skal være godkjent, for mer info konferer eier.
