Njærheimvegen 21, 4365 NÆRBØ

**Kjekk enebolig med godt innhold  
Stor garasje  
Landlige omgivelser.**

| Tilstandsrapport ..... | 65 |

22.08.2025

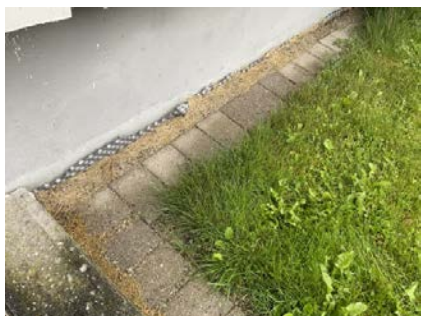
### 6.1 Drenering

Drenering er oppgradert i senere tid ukjent alder.  
Grunnmursplast er ikke synlig avsluttet med klemlist i toppen. Dette kan føre til at regnvann trenger inn mellom grunnmur og grunnmursplast. Fukt transporteres nedover grunnmuren og legger seg på innsiden av grunnmurens nedre del og vises gjerne som saltutslag. Kan forårsake fukt i nedre del av yttervegger i kjeller om disse er påført og kledd.

| <p>Antatt normal elde/slitasje på drens, bør spyles/vedlikeholdes regelmessig, klemlist på toppen av grunnmursplast etablert.</p> <p>Normal tid før vedlikehold av drenssystem med drensledninger er 1 - 5 år.</p> <p>Normal tid før utskifting av drenssystem med drensledninger er 20 - 60 år.</p> | |

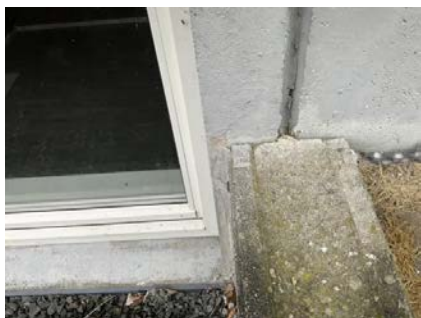
### 6.2 Grunnmur og fundament

Riss/tørkesprekk i vertikale silikon fuger mellom betongelementer.  
Enkelte riss/sprekker i grunnmur er påregnelig normalt og skyldes i hovedsak tørkesprekker i betongen (svinnriss).  
Noe mindre sig i golv utbygg ved karnapp kan skyldes fundering/understøtte.

For å hindre fuktinntrekk/frostspreng, anbefales at evt. sprekker tettes på nytt.

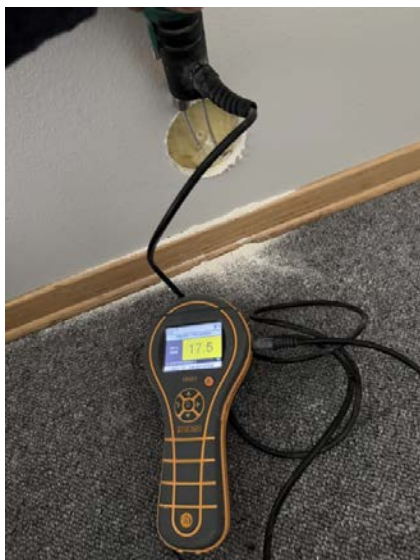
## 6.4 Rom under terreng

Ved fuktmåling i treverk i forbindelse med hulltaking, måles et varierende fuktnnhold som er i faregrensen for utvikling av skader.

Med henvisning til påviste forhold/ utførte fuktmålinger kan det ikke utelukkes at det finnes skjulte skader bak innredet konstruksjon.

| <p>Det påviste fuktnivå gir grunn til å overvåke konstruksjonen for å se utvikling over tid, ytterligere undersøkelser kan anbefales.</p> | |

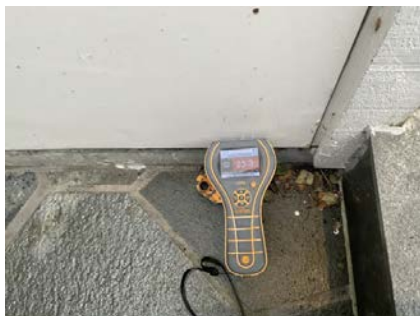
Kjeller dør.

Fuktskader i vindusforing kjeller vindu soverom, skyldes trolig at vindu har vært utluftet i åpen stilling. Det ble ikke registrert fukt i berørt område på befaringsdagen.

TG:3\_ Fukt påvist i bunn kjellerdør, påregnelig med oppgradering /utskiftning, fuktskade foring vinduskarm i soverom kjeller påregnes skiftet. Estimert kostnad kr. 15.000,-

Skade i foring kjellervindu må utbedres utbedret.

Utskifting av kjellerdør pga skade må påregnes.

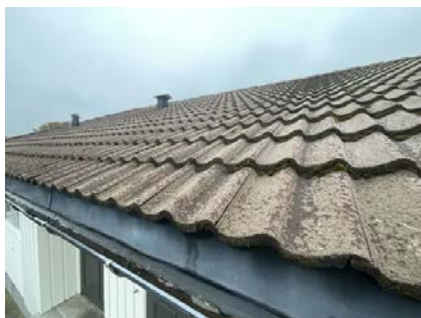
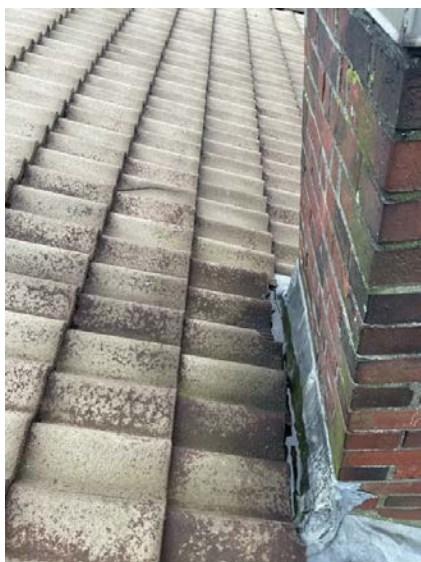
## 6.11 Taktekking

| Er det skader på takstein, mosegroing, buler i papp, rust eller bulker i plater? | Ja |
| Er det synlige avvik på beslag/inndekning rundt pipe og andre takgjennomføringer? | Ja |
| Har tekkingen nådd en alder som gir økt risiko for skader eller følgeskader? | Ja |

- Riss/sprekk i bly rundt pipe.

Mose anbefales fjernet, mose tiltrekker fukt

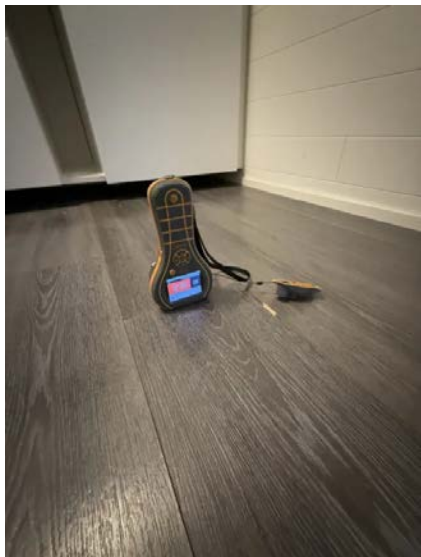
## 6.13 Etasjeskille og gulv på grunn

Er det påvist nedbøy, skjevheter eller svikt i etasjeskille/gulv? Ja

TG\_3\_Topping svelling og tegn etter tidligere fuktskader i laminat gulv i midten av gulvet på kjøkken, anbefales undersøkt nærmere.

Fuktverdier registrert i berørt område det ble ikke avdekket direkte tegn til lekkasje.

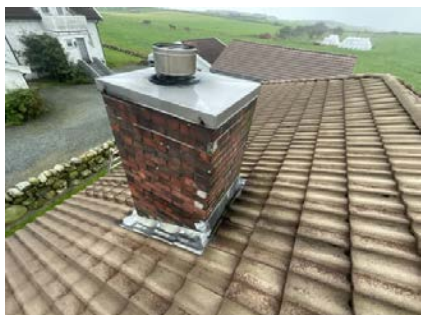
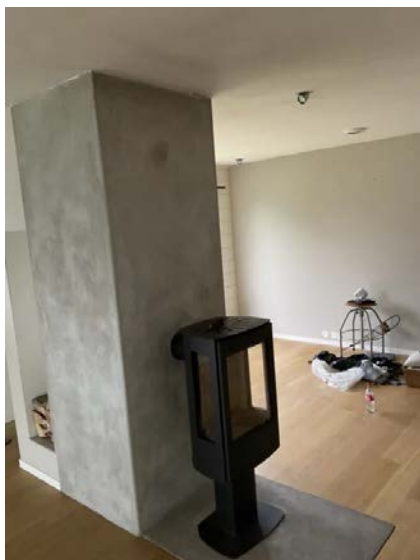
Er det synlige skader i skorstein, beslag eller fuger? Ja

#### Oppsummering av ildsted/skorstein

TG-2

Beslag rundt piper skadet, sprekk i bly rundt pipe over tak.  
Vannsamling i bly bak pipe over tak.  
Mose i fuger mellom murstein pipe over tak.  
Enkelte forbrenningselementer tilknyttet innmat i ovn har løsnet/knekt.  
1.etasje riss/sprekk i plate under vedovn i stue, noe misfarging i himling 1.etasje stue ved vedovn kan skyldes sot eller trekk fra pipe.  
Bly rundt pipe er ubehandlet og vil over tid tørke ut og sprekke.

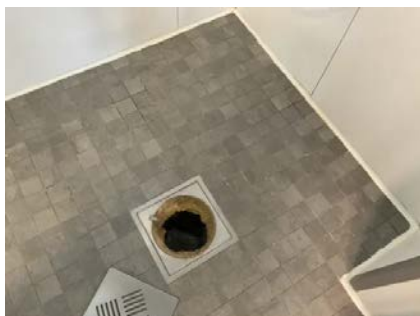
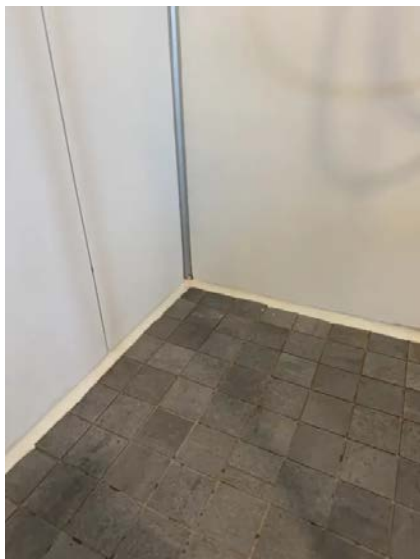
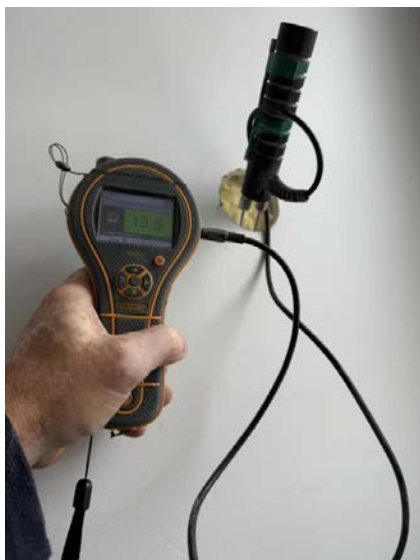
## 6.24 Våtrom: Bad 1.etasje

Er det påvist avvik ved utførelsen av membran/tettesjikt/klemring rundt sluk? Ja

Er det påvist feil utførelse, feil materialvalg, eller skader i tettesjikt med fare for fuktskade? Ja

Har membran/tettesjikt nådd en alder som gir økt risiko for skader eller følgeskader? Ja

| Oppsummering av sanitærutstyr | TG-2 |
|---|---|
| <p>Utstyr: toalett, dusj, servant i innredning.</p> <p>Det er ikke etablert noen drepsåpning for synliggjøring av eventuell lekkasje fra innebygget sisterner, og det er ikke framlagt noen dokumentasjon på annen godkjent løsning. Konsekvens: ved en evt. lekkasje kan det forekomme skade i lukket konstruksjon uten at en evt. fuktskade direkte blir synliggjort.</p> | |

| Type ventilering | Naturlig |
|---|---|
| <p>Det er ikke etablert luftespalte i dør til våtrom.</p> <p>Bygningen har kun naturlig avtrekk og bør vurderes utstyrt med mekanisk avtrekk for å redusere fukttinnholdet i inneluften.</p> | |

| Type ventilering | Naturlig |
|---|---|
| <p>Det anbefales å etablere mekanisk fuktstyrt avtrekk.</p> <p>Det anbefales å etablere tilluft for å tilrettelegge for bedre luftutskifting.</p> | |

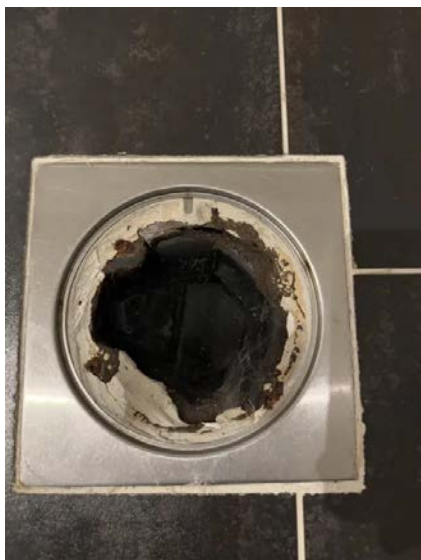
## 6.25 Våtrom: Bad Kjeller.

Det er ikke tilfredsstillende fall på gulv til sluk, men høydeforskjell mellom topp sluk og topp membran ved dør, er tilfredsstillende.  
Fallforhold til sluk, og høydeforskjell mellom topp sluk og topp membran ved dør, er tilfredsstillende.  
Ca 20 mm fall fra gulv ved dør til topp slukrist sluk, ca. 50 mm, synlig oppbrett ved terskel.  
Høy terskel foran dusj kan føre til at evt. bruksvann utenfor dusj blir liggende og ikke vill ledes direkte til sluket.  
Det registreres "bom" i gulvflis (mangelfull heft mot underlag).

| <p>Sluk i er påsmurt slukmansjett/membran er ikke synlig ført under klemring i sluk.</p> <p>Det gjøres oppmerksom på at tetsjikt/membran rundt sluk ikke er kontrollerbare uten å demontere klemring eller fliser, slike fysiske inngrep foretas ikke.</p> <p>Sluk fra byggeåret, rust i skruer, membran er ikke synlig på denne type sluk/ utførelse.</p> <p>Det er ikke synlig tettesjikt rundt rørføringer i vegg til servant.</p> <p>Med bakgrunn i alder på tettesjiktet / overflater er restlevetiden på rommet usikker.</p> <p>Normal tid før utskifting av gulv i våtrom med keramiske fliser direkte på membran er 10 - 30 år.</p> | |

| Er det manglende drenering av lekkasjevann fra innebygd sistene? | Ja |

Badet fungerer med dagens tilstand, men på grunn av påviste forhold anbefales det montert et dusjkabinett for å unngå ytterligere fuktbelastning.

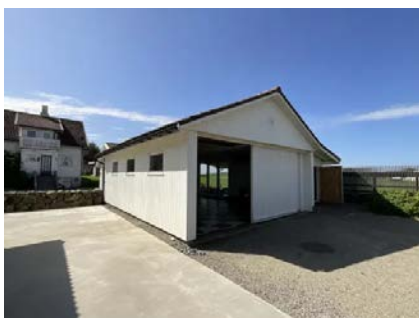
## 6.27 Øvrig: Garasje

Garasje er oppført med ringmur og stedstøpt plate på mark.  
Lett bindingsverk som utvendig er kledd med trepaneler og innvendig med gips.  
Saltak i tre som er tekket med betongtakstein.  
Skyve port.  
Tiltak: varmepumpe installert 2024  
Innlagt strøm 3 fase ifølge eier.

Riss/sprekk i støpt gulv, kumme i gulv mangler tildekning -deksel.  
Påregnelig med slitasje vinduskarmer til lukke vinduer.  
Rust i beslag/skinner skyve port  
Noe lite luftning bak kledning, musebånd mangler.  
Slitt toppbelegg takstein, taknedløp er avsluttet over terreng.  
Det er ikke etablert inspeksjonsluke til loft.  
Merknad: det er et avvik ved elektrisk anlegg, der et stikkontakt ikke fungerer, for mer info konferer eier.
