Skansen 18, 8626 MO I RANA

**Påkostet og stor enebolig,  
beliggende på hjørnetomt.  
Dobbelgarasje, lang solgang og  
romslig uinnredet rom i u.etg.**

10.08.2025

# Tilstandsrapport

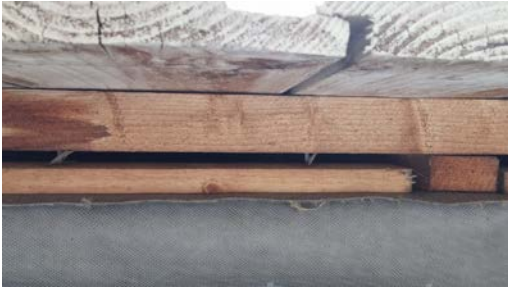
Kontroll av ytterkledningen.

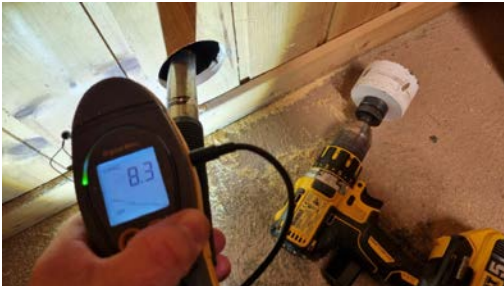
Hulltaking er foretatt uten å påvise unormale forhold. Hulltaking ble utført i bod i kjelleretasjen.

Hulltaking utført i kjelleretasjen.

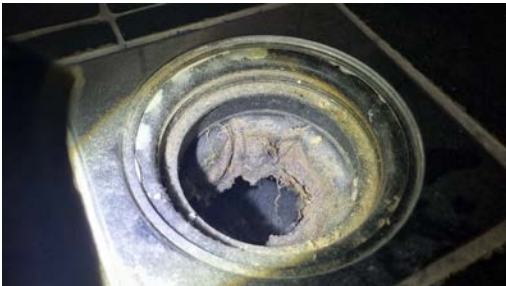
Kontroll av sluk.

- Overvåk tilstanden jevnlig. For å få tilstandsgrad 0 eller 1 må slukløsningen skiftes ut og sannsynligvis må også membransjiktet skiftes/utbedres. Det er imidlertid vanskelig å si noe om tidspunktet for når dette er nødvendig.

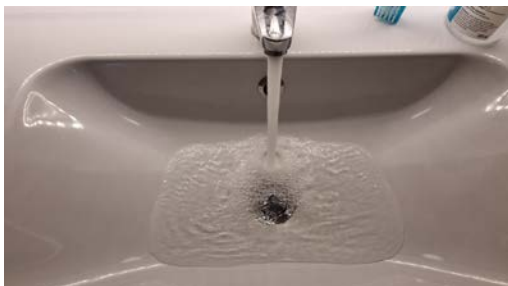
Vegghengt toalett med innebygget susterne.  
Dusjkabinett.  
Servant med ett-greps blandebatteri. Noe treg avrenning fra servanten.  
Laminerte skrog med slette fronter. Speil med integrert belysning.  
Servant, innredning og speil er fra 2013.

Kontroll av vanntrykk og avrenning.

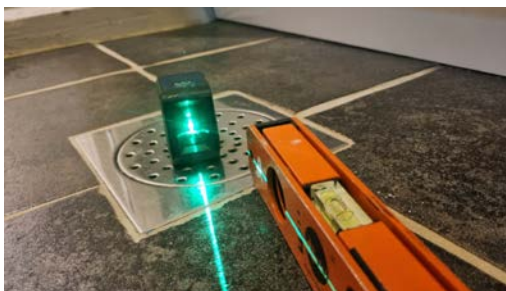
I henhold til fall mot sluk, vær oppmerksom ved bruk.

Kontroll av fall mot sluk.

For å få tilstandsgrad 0 eller 1 må gulvet bygges om for å få riktig fall mot sluk. Dette vil imidlertid sjelden være økonomisk rasjonelt som et enkeltstående tiltak. Ved en eventuell renovering bør man påse at badet bygges med riktig/tilfredsstillende fall mot sluk.

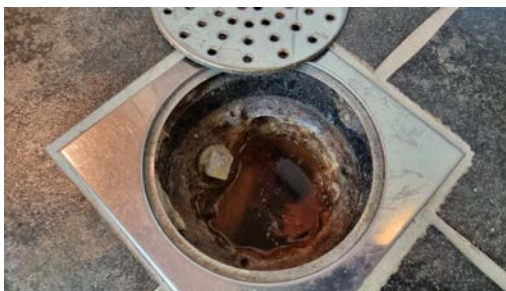
Kontroll av sluk.

Utskiftning av sluk og membran må påregnes ved fremtidig renovering av vaskerommet.

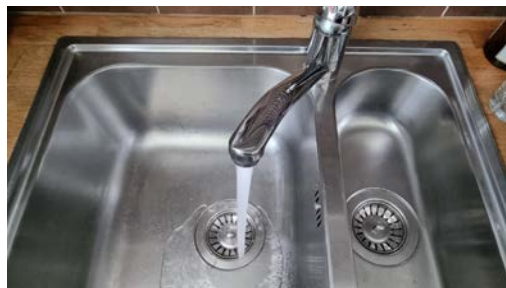
Kontroll av vanntrykk og avrenning.

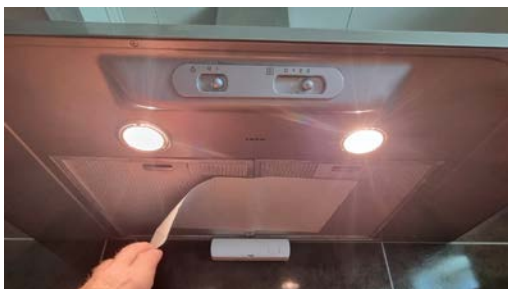
Funksjonstesting av det mekaniske avtrekket over koketoppen.

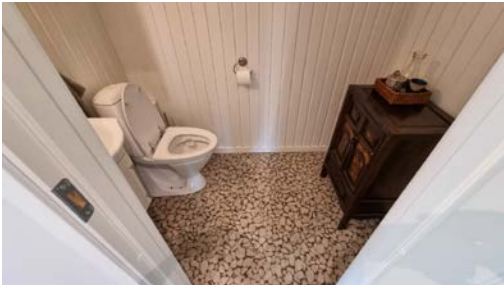
Toalettrom i 2. etasje.

- Det bør etableres tilfredsstillende tilluft til toalettrom, f.eks. luftespalte ved dør e.l.

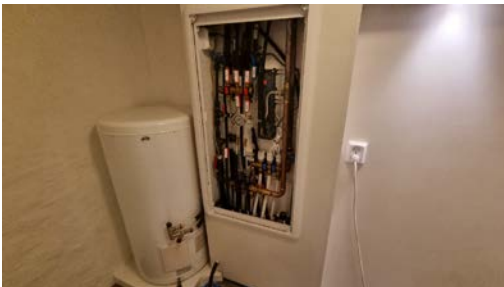
Kontroll av fordelerkap.

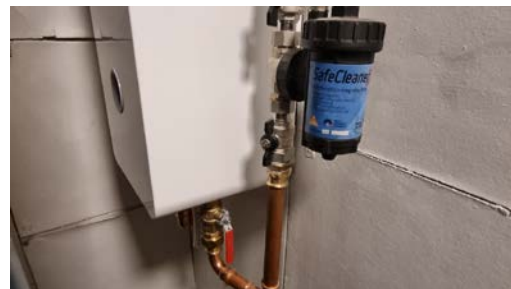
El-kassett for gulvvarmen er plassert i fyrrommet.

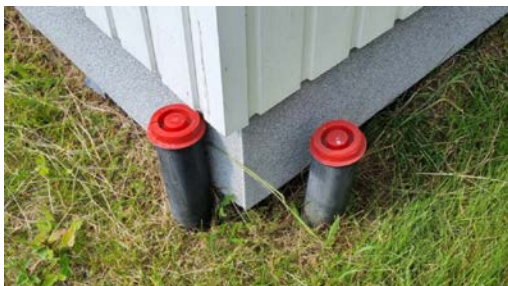
Det ble fuktmålt i kjelleretasjen ved befaring, forhøyede fuktverdier ble registrert i fyrrommet. Separering er ikke ferdigkoble til det offentlige nettet.

Stakepunkt på drenerør.

Ta kontakt med kommunen vedrørende separering av drens vann og kloakk. Overvåk tilstanden.

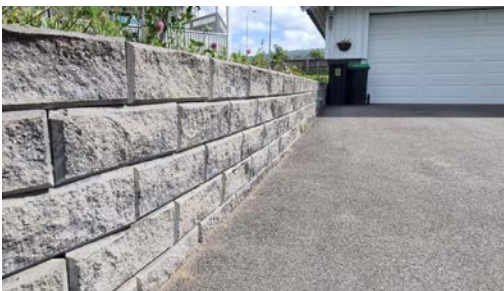
- Det er påvist større sprekker og/eller skjevheter i muren.
- Det mangler rekkverk/annen sikring på forstøtningsmuren(e) ut ifra dagens krav.

Kontroll av forstøtningsmur.

- Rekkverk/annen sikring på forstøtningsmur må settes opp/utbedres.
