Kaffegata 75, 2270 FLISA

**Pen og romslig leilighet med  
hybelleilighet. Dobbelgarasje med  
elbil-lader. Innglasset balkong og  
vestvendt terrasse.**

Befaringsdato: 03.06.2025

Rapportdato: 17.06.2025

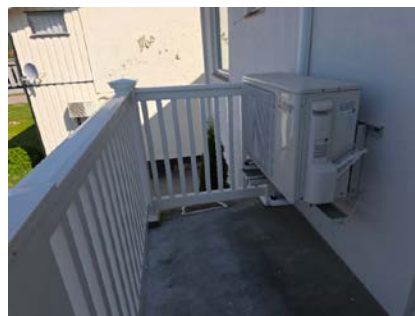
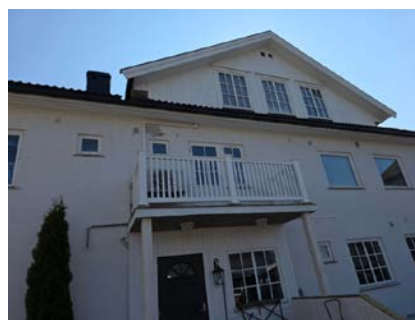
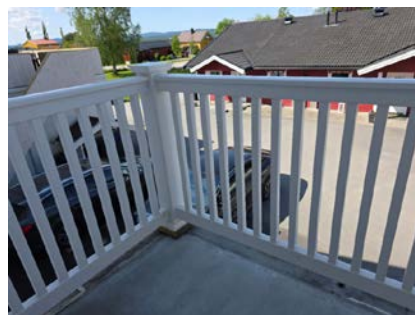
## ! TG 1 Balkonger, terrasser og rom under balkonger - 2

Åpen balkongløsning mot vest, terrasse over inngangsparti ved 1.etasje. Understøttet av søyler, ukjent vedr fundamentering. Gulvkonstruksjon av betong. Rekkverk i plast, rekkverk fra 2024.

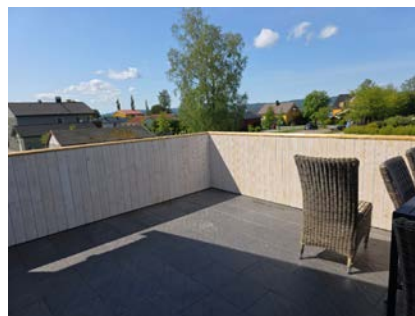
terrasse mot vest

Balkong/terrasse ligger over garasje, usikker konstruksjon. Konstruksjonsutforming gir økt fare for skader.

Behov for utbedring av påviste forhold. Takterrasse med risikokonstruksjon mot underliggende boarealer avhengig av tett membransjikt under fliser, ingen opplysninger om lekkasjer eller påviste tegn etter lekkasjer.

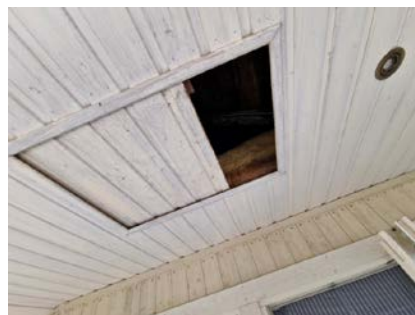
- Det er ikke krav om utbedring av rekkverkshøyde opp til dagens forskriftskrav.
- Tidspunkt for utskiftning av tettesjikt/membran nærmer seg ut ifra alder på dagens tekking.

Terrasse med risikokonstruksjon mot underliggende boarealer avhengig av tett membransjikt under terrassebord, ingen opplysninger om lekkasjer eller påviste tegn etter lekkasjer.

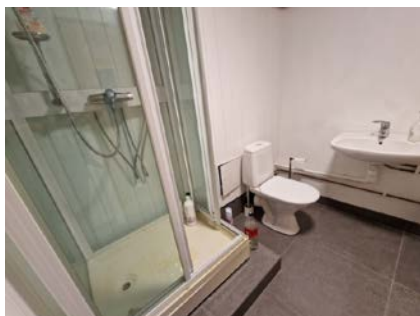
## KJELLER > BAD

### ! TG 2 Overflater vegger og himling

- Uegnete materialer må fuktbeskyttes/utskiftes.

- Det er mulighet for at det kan forekomme vannlekkasje på våtrommet hvor vann ikke vil gå til sluk.
- Det er påvist at høydeforskjell fra topp slukrist til gulv/synlig topp membran ved dørterskel er mindre enn 25 mm.
- Det er påvist avvik i fallforhold til sluk i forhold til krav i forskrift på byggetidspunktet.

For å etablere fall til sluk iht til forskrift må gulvet rehabiliteres. Lekkasjevakt bør monteres. Det anses for øvrig ikke nødvendig med umiddelbare tiltak. Evt utbedringer kan vurderes ved planlagte rehabiliteringer. Kostnadsestimat for montering av lekkasjevakt samt lekkasjesikring ved terskel.
